MEMORIAL DESCRITIVO

Situado a Rua Oscar Weinschenck, 150, no Centro Histórico de Petrópolis, o Liceu Municipal Prefeito Cordolino Ambrósio - Campus I, abriga atualmente 1540 alunos entre o Ensino Fundamental, do 6º ao 9º ano, nos turnos da manhã e da tarde e Ensino Médio, no turno da noite. Possui no seu quadro funcional 120 servidores, entre professores, pessoal de apoio e serviço administrativo.

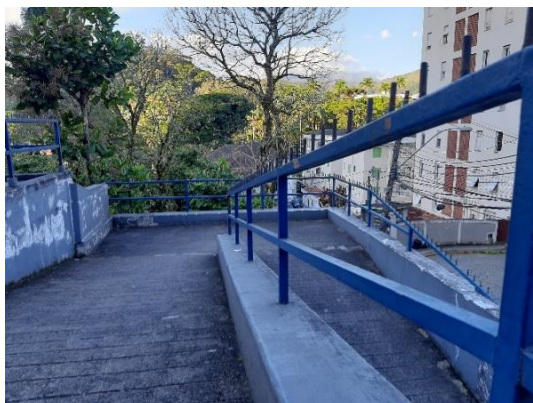
Foto 03 – Vista da Rampa de acesso Principal ao prédio do Liceu

A escola já possui uma rampa que dá acesso ao pavimento da Biblioteca (1º pavimento) e a partir deste pavimento será implementada uma plataforma elevatória de acesso ao pavimento superior (2º pavimento), que também é acessível pela escada existente, no local dos banheiros que serão demolidos e localizados atualmente junto a Sala de Guarda das Bandeiras.

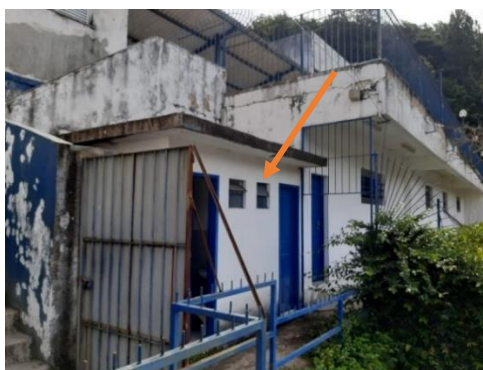
Foto 04 – Local dos sanitários a serem demolidos para implantação da plataforma elevatória de acesso ao 2º pavimento

Para a implantação da plataforma elevatória será considerado um pequeno volume que ocupará uma área de 2,06m² devidamente planejado e projetado, de forma a harmonizar em cores e com o volume da fachada existente.

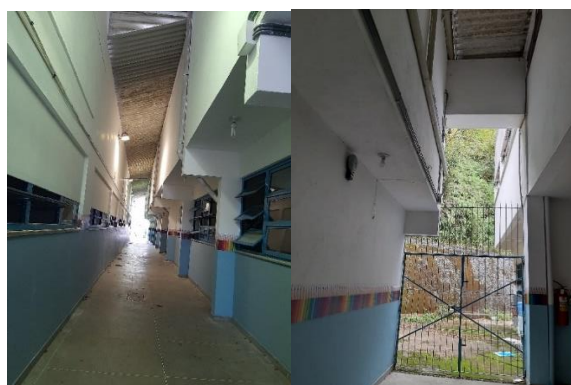
Fotos 05 e 06 – Corredor de interligação entre os blocos de salas de aula e respectivo local de construção da rampa de acesso ao pavimento superior (salas de aula e quadra poliesportiva)

Foi considerada a interligação dos blocos de salas de aula do 1º pavimento com as salas de aula do 2º pavimento e quadra poliesportiva através de uma rampa de acesso a ser implantada no espaço de circulação entre estes pavimentos. O local de implantação desta rampa também foi escolhido de maneira a esconder seu volume e não interferir na fachada do prédio.

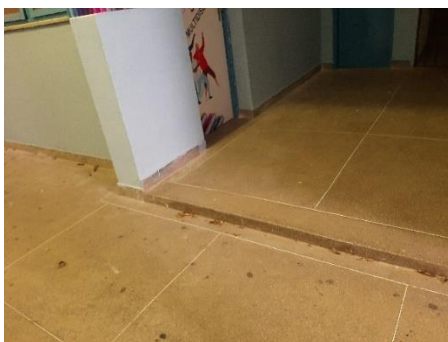
Fotos 07– Vista de um dos desníveis da circulação entre os blocos de salas de aula onde será considerado o nivelamento do piso

Os desníveis existentes nas circulações serão nivelados e projetadas rampas de acessibilidade. As portas das salas de aula serão ampliadas para a largura mínima livre de 80cm. Está previsto também em projeto um banheiro acessível no 2º pavimento, em área central, junto a circulação que interliga os blocos de salas de aula.

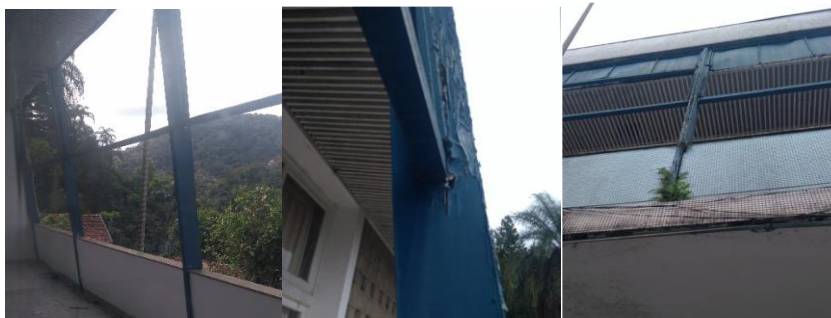
Na varanda do auditório, que em dias de fortes chuvas fica alagada, foram identificados pilares de madeira em processo de deterioração devido a exposição às condições climáticas variadas e ausência de manutenção adequada. Foi proposto o refazimento destes pilares e do respectivo painel em madeira com a instalação de painéis em vidro translúcido, não reflexivo, espessura 4mm, para minimizar a entrada de água das chuvas. Está prevista a manutenção do forro em madeira e também a limpeza da pastilha cerâmica existente na fachada da varanda.

Fotos 08, 09 e 10 – Problemas de alagamento na varanda e madeiramento comprometido pela ação do tempo e ausência de manutenção

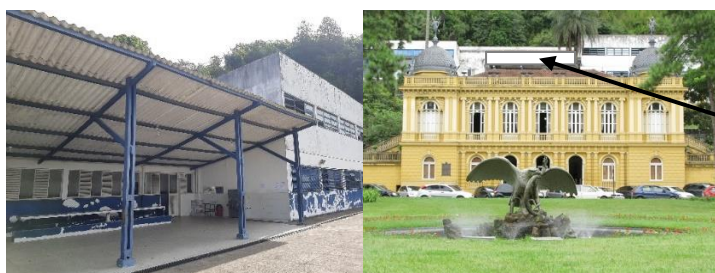
Local do volume da platibanda sugerida para esconder o telhado de cobertura do Pátio Escolar

Fotos 11 e 12 – Cobertura existente na fachada frontal do Liceu a ser readequada para melhor ambientação da fachada com o entorno da Câmara Municipal e simulação da platibanda de alvenaria a ser construída no pátio escolar

O pátio coberto da escola se localiza em um espaço com uma cobertura em telha Eternit inclinada junto a fachada principal do prédio. Em função da necessidade pedagógica deste espaço de recreação coberta, sugere-se a adequação da cobertura com a substituição das telhas existentes por telhas termoacústicas, sobre forro de gesso acartonado, e construção de uma platibanda em alvenaria, com acabamento em pintura acrílica branca, que esconda o plano do telhado de maneira a minimizar o impacto visual da fachada da escola com a ambiência do prédio da Câmara Municipal.

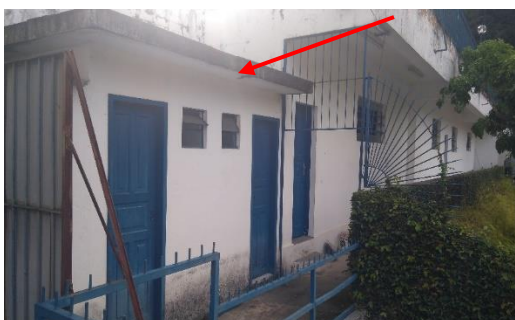
Foto 13 – A seta vermelha indica o volume do acréscimo em alvenaria dos sanitários a ser demolido

O volume arquitetônico anexo construído para abrigar mais dois sanitários na parte externa em frente ao corpo principal do prédio da escola será demolido. Neste local, conforme mencionado anteriormente será implantada a plataforma elevatória de acessibilidade.

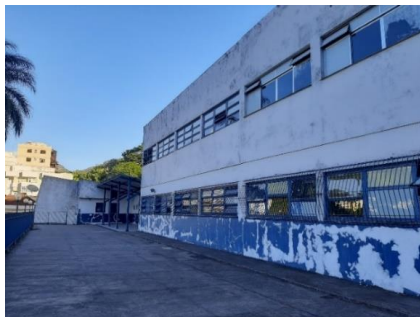
As esquadrias existentes na escola estão em péssimo estado de conservação e serão substituídas e padronizadas por esquadrias tipo basculante com estrutura de alumínio pintado com pintura eletrostática cor azul escuro com acabamento fosco e vidros translúcidos 4mm, não reflexivos.

Foto 14 – Aspecto das esquadrias da fachada frontal do Liceu

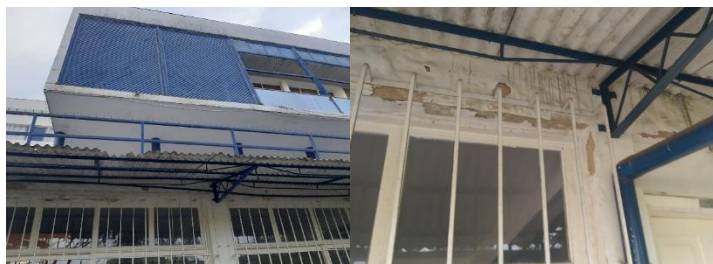
Fotos 15 e 16 – Detalhes da cobertura marquise no embasamento do prédio com necessidade de manutenção

A marquise existente no embasamento do prédio será reformada e mantida devido a necessidade de proteção dos vãos da fachada das águas das chuvas. Este local comporta a sala da banda e depósito da escola, e o material ali existente precisa ser protegido da umidade e dos vazamentos que ocorrem em função das intempéries (chuvas de ventos). Assim, as telhas em fibrocimento serão substituídas por telhas termoacústicas e a estrutura de apoio receberá manutenção e repintura.

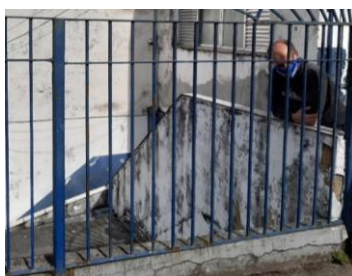
Foram identificados pontos de rachaduras e trincas junto ao guarda-corpo do pátio descoberto que podem colocar em risco a segurança no local. Assim, será previsto a recuperação dos engastes e refazimento de estruturas danificadas.

Foto 17 – Trincas e rachaduras junto a base do guarda corpo do pátio de recreação

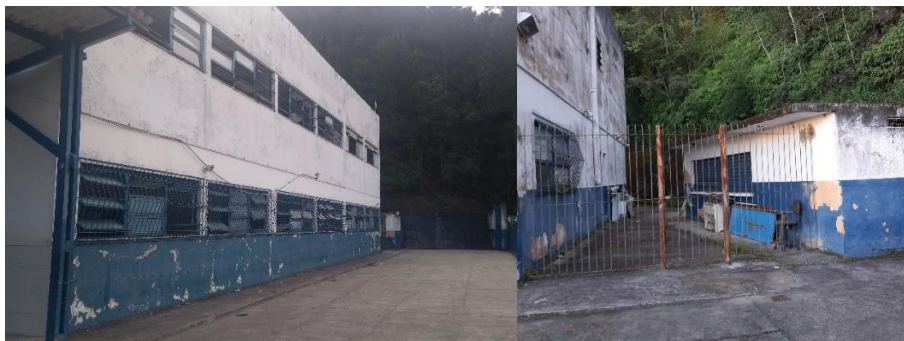
Fotos 18 e 19 – Vista do geral das fachadas do prédio

Foi considerada a recomposição de emboço da fachada nos locais necessários e padronização da pintura das fachadas em geral com tinta acrílica cor branca, com barra lisa de proteção em argamassa com altura de 40cm, esta com pintura acrílica cor cinza claro.

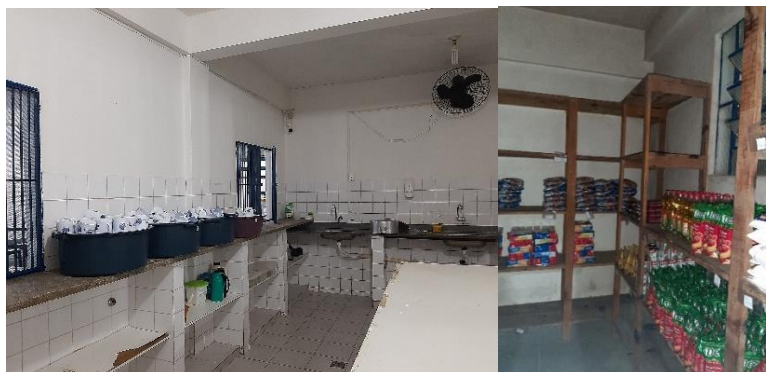
Considerou-se a mudança do local da cozinha e despensa em função da umidade no local (que umidifica as caixas armazenadas e deteriora os alimentos) e para melhor logística e salubridade. O novo espaço da cozinha prevê uma área maior, incluindo duas despensas, área de serviço diretamente conectada à cozinha e banheiros de funcionários feminino e masculino.

Fotos 20 e 21 – Vista da Cozinha existente com necessidade de ampliação e remodelação e vista da Despensa apresentando problemas de umidade, respectivamente

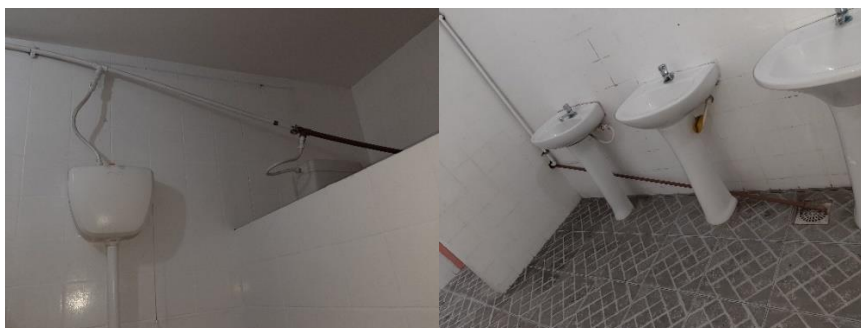
Os sanitários dos alunos nos dois pavimentos serão totalmente reformulados e suas tubulações, que atualmente estão em estado precário, serão refeitas.

Fotos 22 e 23 – Detalhe das tubulações aparentes e improvisadas nos sanitários dos alunos

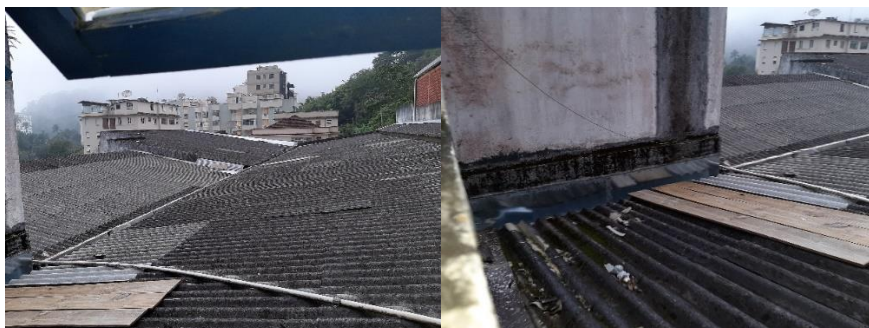
Os telhados serão reparados ou substituídos nos locais necessários, com telhas quebradas, calhas entupidas com lixo e resto de plantas, prevenindo o alagamento da laje e as infiltrações que ocorrem em diversos pontos da edificação, melhorando assim o escoamento das águas pluviais.

Fotos 24 e 25 – Estado geral dos telhados

Na quadra poliesportiva foi prevista a substituição das telhas e o prolongamento do beiral para coibir a entrada de águas das chuvas oriundas do transbordamento das calhas que estão rente as fachadas.
