GM&B ARQUITETURA E CONSTRUÇÃO

CASA DE SANTOS DUMONT “A ENCANTADA”:

Relatório de Mapeamento de Danos e Tratamentos.

Para cumprimento das exigências do IPHAN PARECER TÉCNICO N.º 130/2019 (1645203)

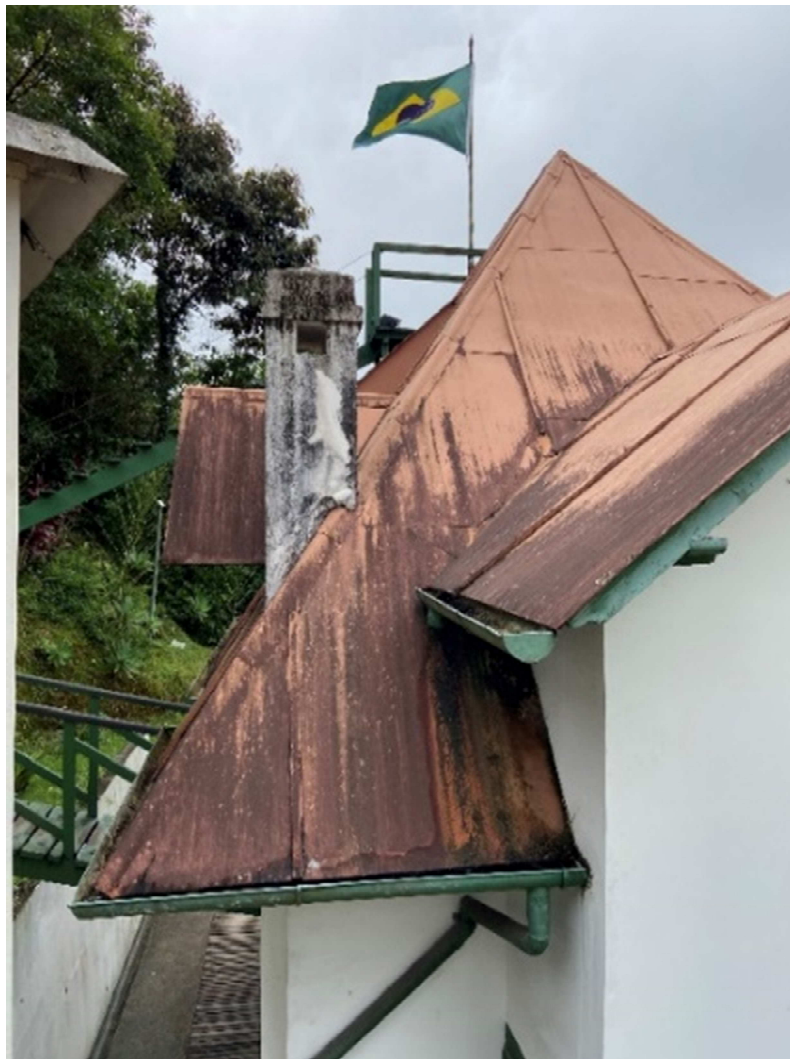
IMAGEM 80

Fachada 2 (Encantada)
Fonte: ROCHA, novembro, 2019.

Tratamento: As superfícies das telhas passarão por lavagem com água pura e sabão com ph neutro, utilizando-se escovas com cercas macias. A limpeza será executada de cima para baixo e, nas áreas impregnadas, serão aplicados emplastos com polpa de papel absorvente bem umedecido com solução de água e sabão com ph neutro mais

concentrado. Depois da retirada dos emplastros, a superfície será novamente escovada e lavada com água limpa.

Se for necessária a utilização de jato de água, este será de baixa pressão.

Caso mesmo após a execução do tratamento para a sujidade, esta ainda persistir, será executado lixamento e em seguida aplicação de tinta a base d'água tipo esmalte acetinado para metal na mesma tonalidade da cor original.

ATAQUE BIOLÓGICO

Tratamento: Após o tratamento para a sujidade, será aplicada na superfície das telhas uma solução alvejante a base de água e cloro a 30%, aplicado por pincelamento, e em seguida a superfície será novamente escovada e lavada com água limpa.

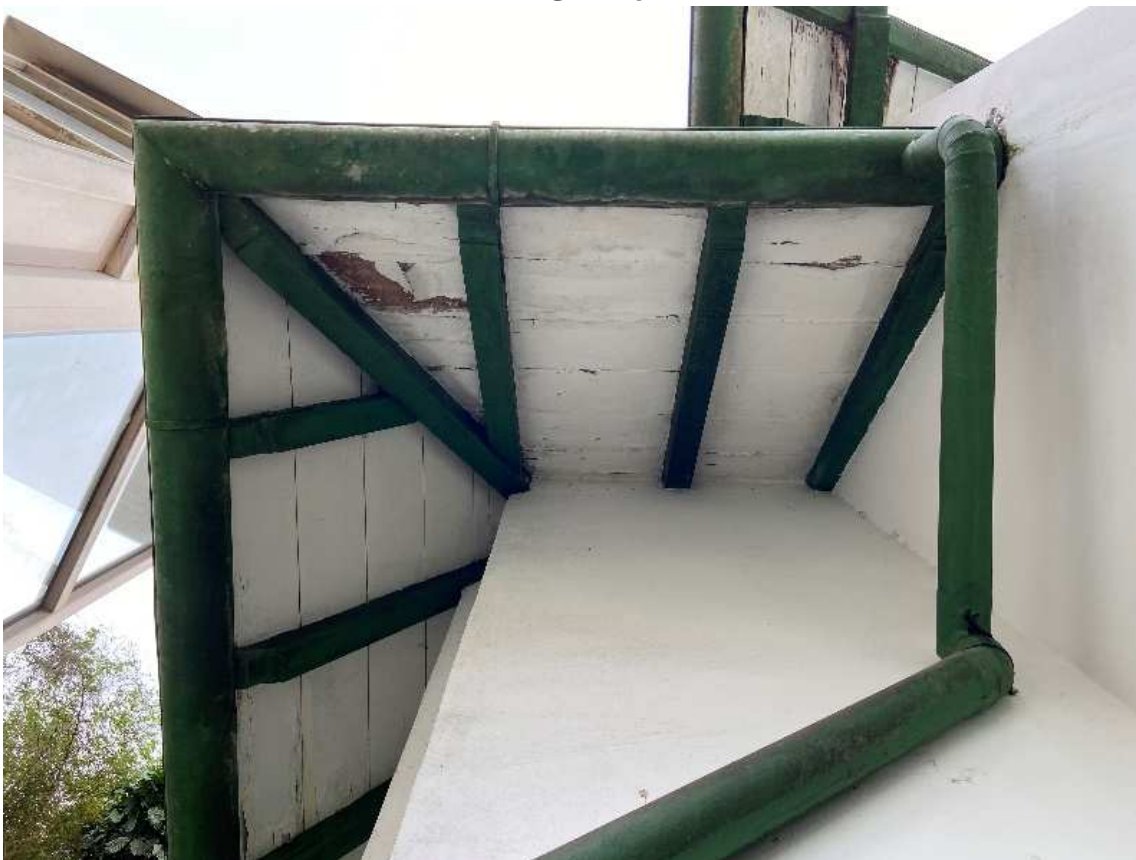
IMAGEM 84

Fachada 2 (Encantada)

DESCAMAMENTO

SUJIDADE

Tratamento: Para o descamamento dos revestimentos dos forros do telhado, será realizada a remoção do revestimento danificado, e aplicada tinta para madeira a base d'água tipo esmalte acetinado na cor branca na mesma tonalidade da original.

Tratamento: As superfícies das calhas passarão por lavagem com água pura e sabão com ph neutro, utilizando-se escovas com cercas macias.

Se for necessária a utilização de jato de água, este será de baixa pressão.

Caso mesmo após a execução do tratamento para a sujidade, esta ainda persistir, será executado lixamento e em seguida aplicação de tinta a base d'água tipo esmalte acetinado para metal na mesma tonalidade da cor original.

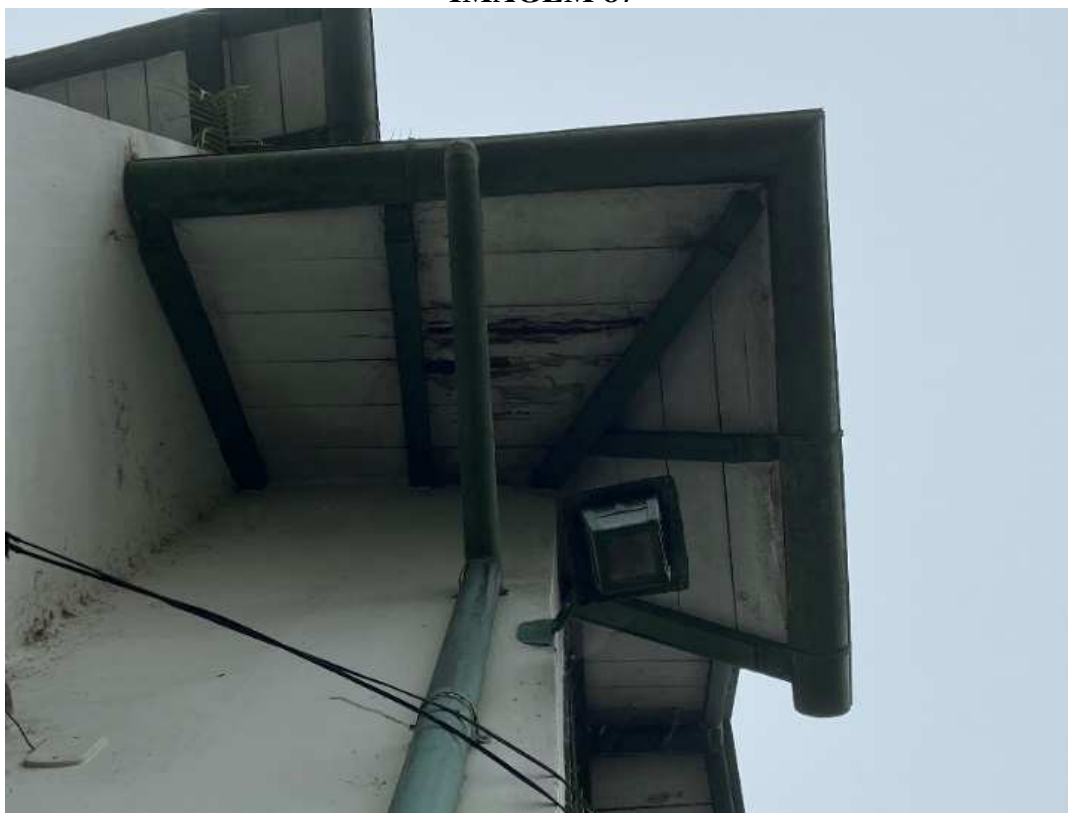
IMAGEM 87

Fachada 2 (Encantada)

ATAQUE BIOLÓGICO

SUJIDADE

Tratamento: Após o tratamento para a sujidade, será aplicada na superfície dos forros do telhado uma solução alvejante a base de água e cloro a 30%, aplicado por pincelamento, e em seguida a superfície será novamente escovada e lavada com água limpa.

Tratamento: As superfícies das calhas passarão por lavagem com água pura e sabão com ph neutro, utilizando-se escovas com cercas macias.

Se for necessária a utilização de jato de água, este será de baixa pressão.

Caso mesmo após a execução do tratamento para a sujidade, esta ainda persistir, será executado lixamento e em seguida aplicação de tinta a base d'água tipo esmalte acetinado para metal na mesma tonalidade da cor original.

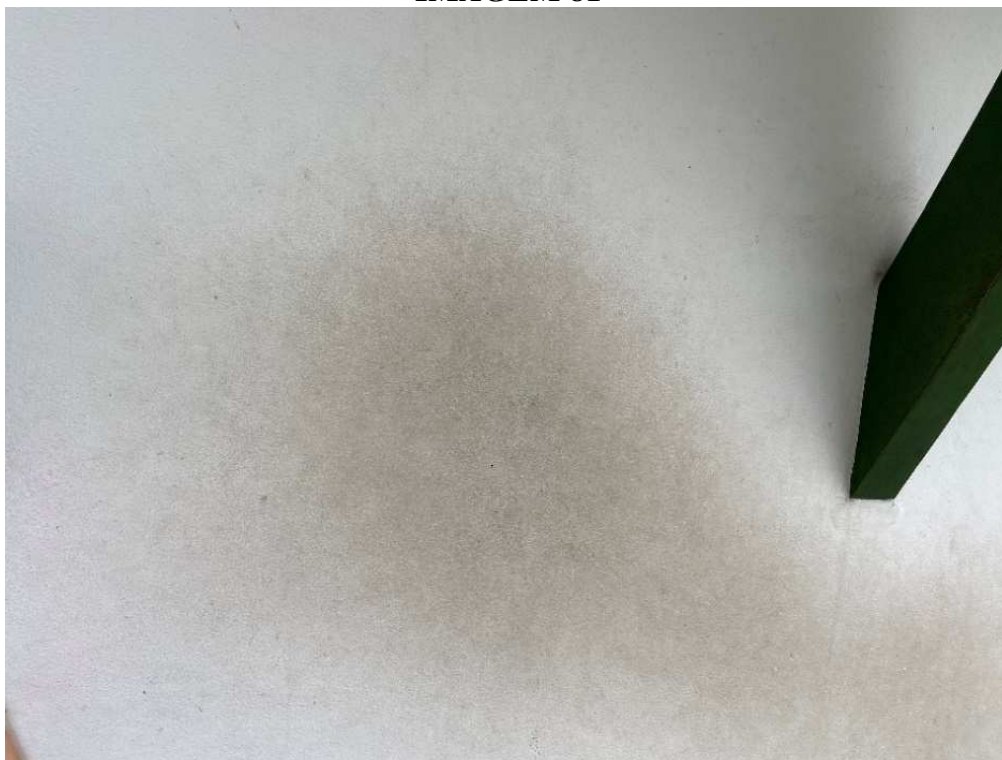
IMAGEM 81

Fachada 2 (Encantada)
Fonte: ROCHA, novembro, 2019.

Tratamento: As superfícies das paredes passarão por lavagem com água pura e sabão com ph neutro, utilizando-se de escovas com cercas macias.

Se for necessária a utilização de jato de água, este será de baixa pressão.

A limpeza será executada de cima para baixo e, caso mesmo após a execução do tratamento para a sujidade, esta ainda persistir, será executado lixamento e aplicação tinta pva na mesma tonalidade da cor original.

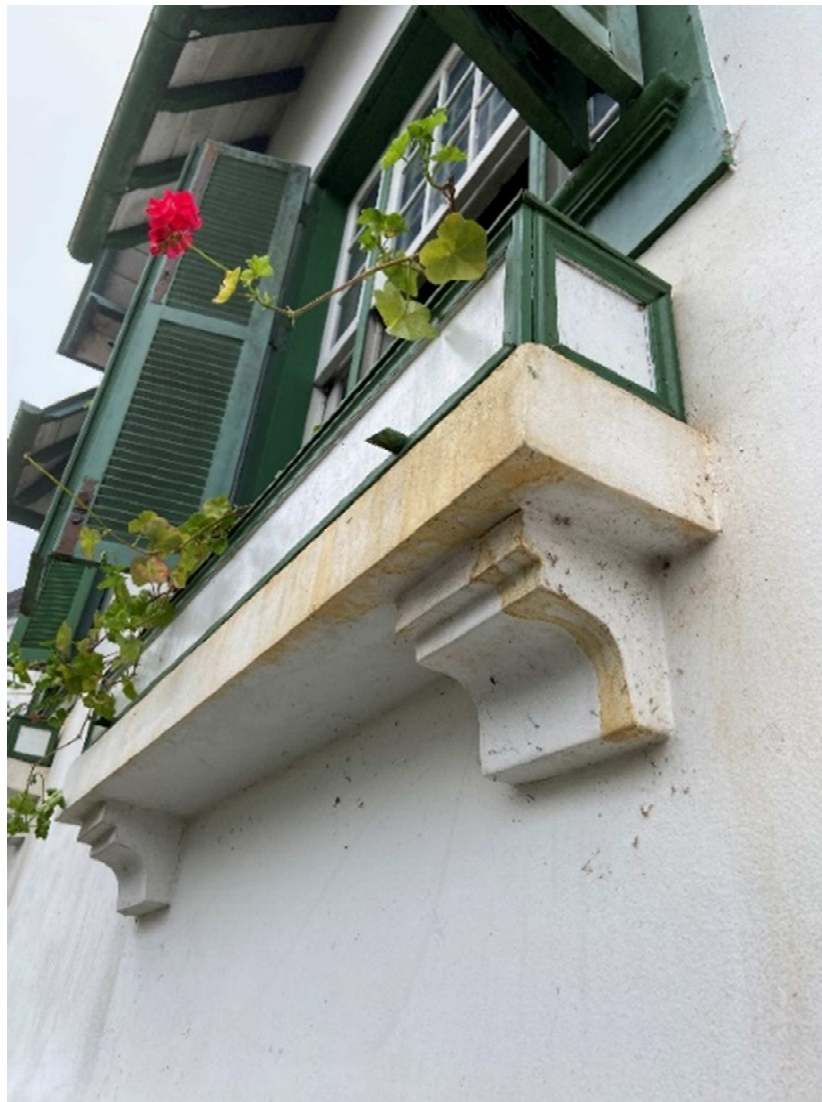
IMAGEM 88

Fachada 1 (Encantada)
Fonte: ROCHA, novembro, 2019.

Tratamento: As superfícies das paredes passarão por lavagem com água pura e sabão com ph neutro, utilizando-se de escovas com cercas macias.

Se for necessária a utilização de jato de água, este será de baixa pressão.

A limpeza será executada de cima para baixo e, caso mesmo após a execução do tratamento para a sujidade, esta ainda persistir, será executado lixamento e aplicação tinta pva na mesma tonalidade da cor original.

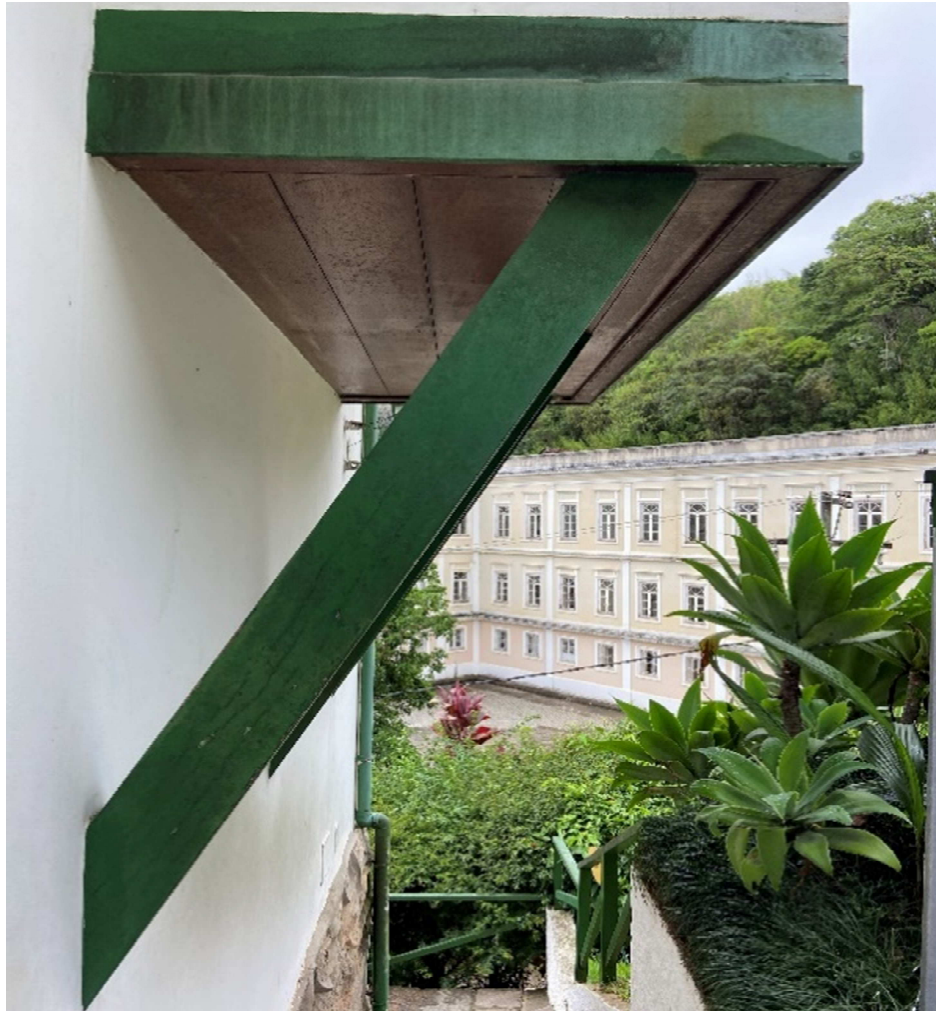
IMAGEM 83

Fachada 2 (Encantada)
Fonte: ROCHA, novembro, 2019.

Tratamento: As superfícies dos elementos de madeira da fachada que não estão danificadas por descamamento, deslocamento ou ataque biológico, passarão por lavagem com água pura e sabão com ph neutro, utilizando escovas com cercas macias. Se for necessária a utilização de jato de água, este será de baixa pressão.

Caso mesmo após a execução do tratamento para a sujidade, esta ainda persistir, será executado lixamento e aplicação de tinta a base d'água tipo esmalte acetinado para madeira na mesma tonalidade da cor original.

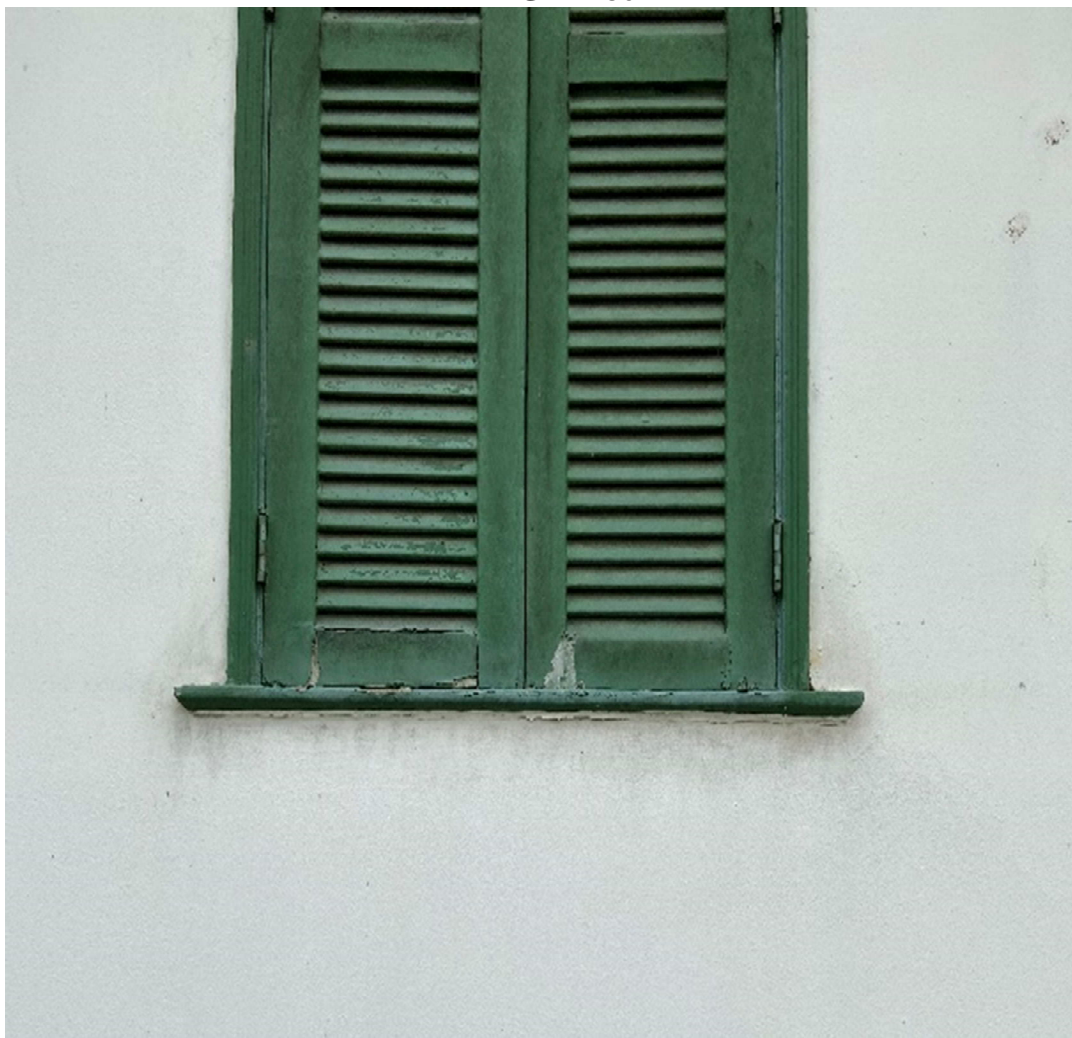
IMAGEM 86

Fachada 2 (Encantada)
Fonte: ROCHA, novembro, 2019.

DESCAMAMENTO

SUJIDADE

Tratamento: Para tratamento do descamamento do revestimento das paredes, será executada a remoção do material danificado. Após será executado o lixamento e aplicação de tinta pva na cor branca da mesma tonalidade da original.

Tratamento: As superfícies das paredes passarão por lavagem com água pura e sabão com ph neutro, utilizando-se de escovas com cercas macias.

Se for necessária a utilização de jato de água, este será de baixa pressão.

A limpeza será executada de cima para baixo e, caso mesmo após a execução do tratamento para a sujidade, esta ainda persistir, será executado lixamento e aplicação tinta pva na mesma tonalidade da cor original.

Tratamento: Para o descamamento dos revestimentos das esquadrias, será realizada a remoção do revestimento danificado, seguida da lixação da madeira e aplicação de tinta para madeira a base d'água tipo esmalte acetinado na cor verde de mesma tonalidade da original.

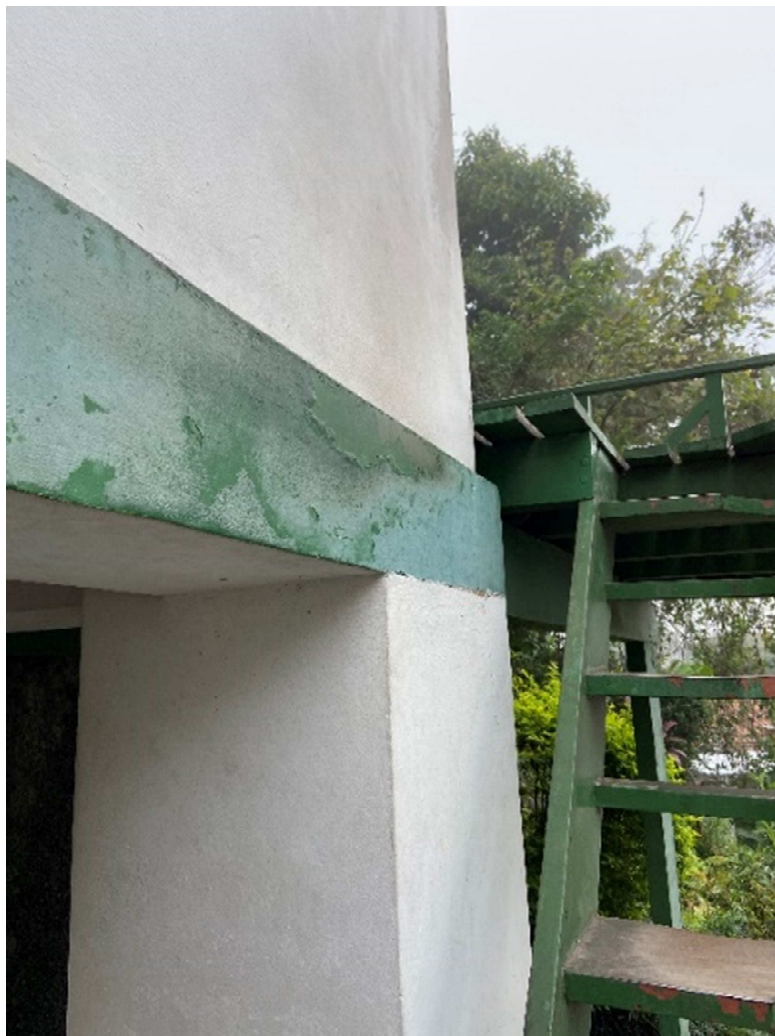
IMAGEM 89

Fachada 1 (Encantada)
Fonte: ROCHA, novembro, 2019.

ALTERAÇÃO CROMÁTICA

DESCAMAMENTO

Tratamento: As superfícies das paredes afetadas por alteração cromática, será executado lixamento e aplicação tinta pva na mesma tonalidade da cor original.

Tratamento: Para tratamento do descamamento do revestimento das paredes, será executada a remoção do material danificado, em seguida será executado o lixamento e aplicação de tinta pva na cor branca da mesma tonalidade da original.

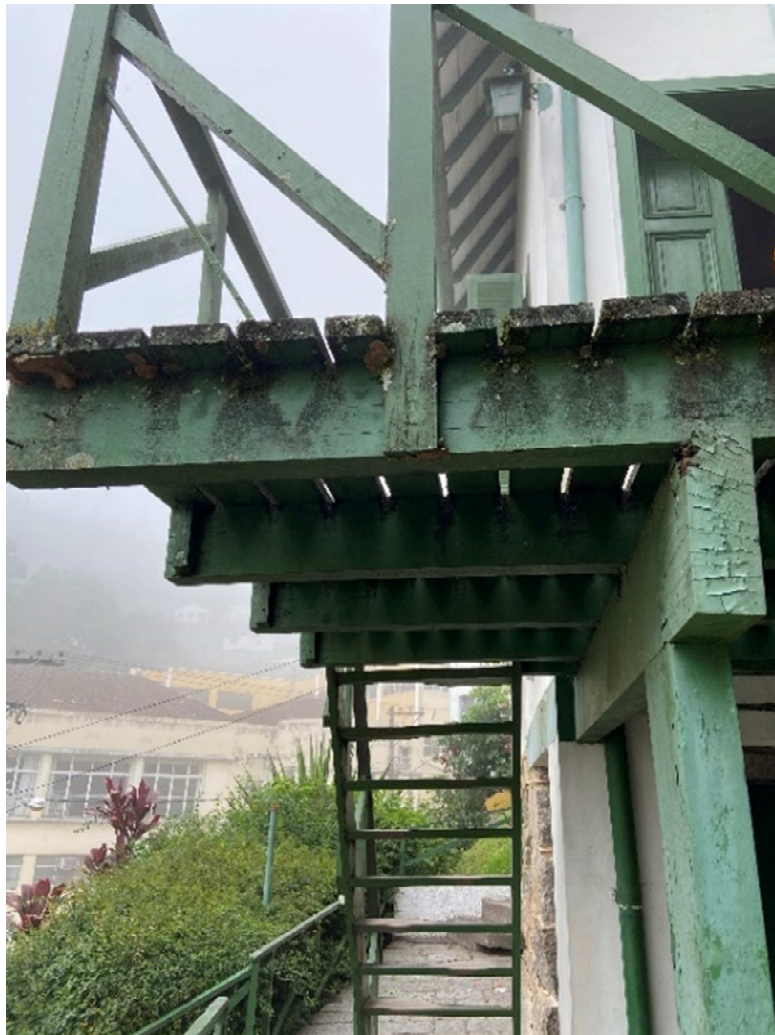
IMAGEM 90

Fachada 3 (Encantada)
Fonte: ROCHA, novembro, 2019.

ATAQUE BIOLÓGICO

Tratamento: Para a recuperação dos componentes de madeira do deck e do guarda corpo danificado por ataque biológico, será feita a substituição das peças de madeira danificadas por peças de madeira de tipo igual ou similar com as mesmas dimensões e espessuras. Após a substituição será executado o lixamento e após será aplicada tinta a base d'água tipo esmalte acetinado para madeira na cor verde de mesma tonalidade da original.

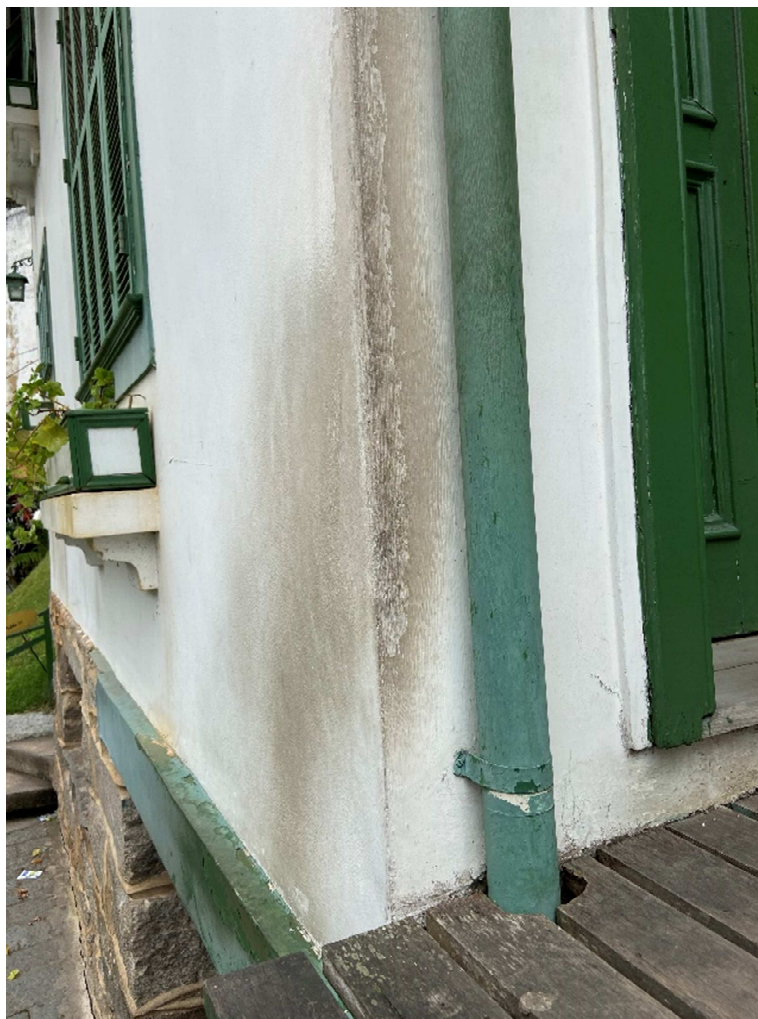
IMAGEM 91

Fachada 3 (Encantada)
Fonte: ROCHA, novembro, 2019.

DESCAMAMENTO

Tratamento: As superfícies das paredes passarão por lavagem com água pura e sabão com ph neutro, utilizando-se de escovas com cercas macias.

Se for necessária a utilização de jato de água, este será de baixa pressão.

A limpeza será executada de cima para baixo e, caso mesmo após a execução do tratamento para a sujidade, esta ainda persistir, será executado lixamento e aplicação tinta pva na mesma tonalidade da cor original.

Tratamento: Para tratamento do descamamento do revestimento das paredes, será executada a remoção do material danificado, em seguida será executado o lixamento e aplicação de tinta pva na cor branca da mesma tonalidade da original.

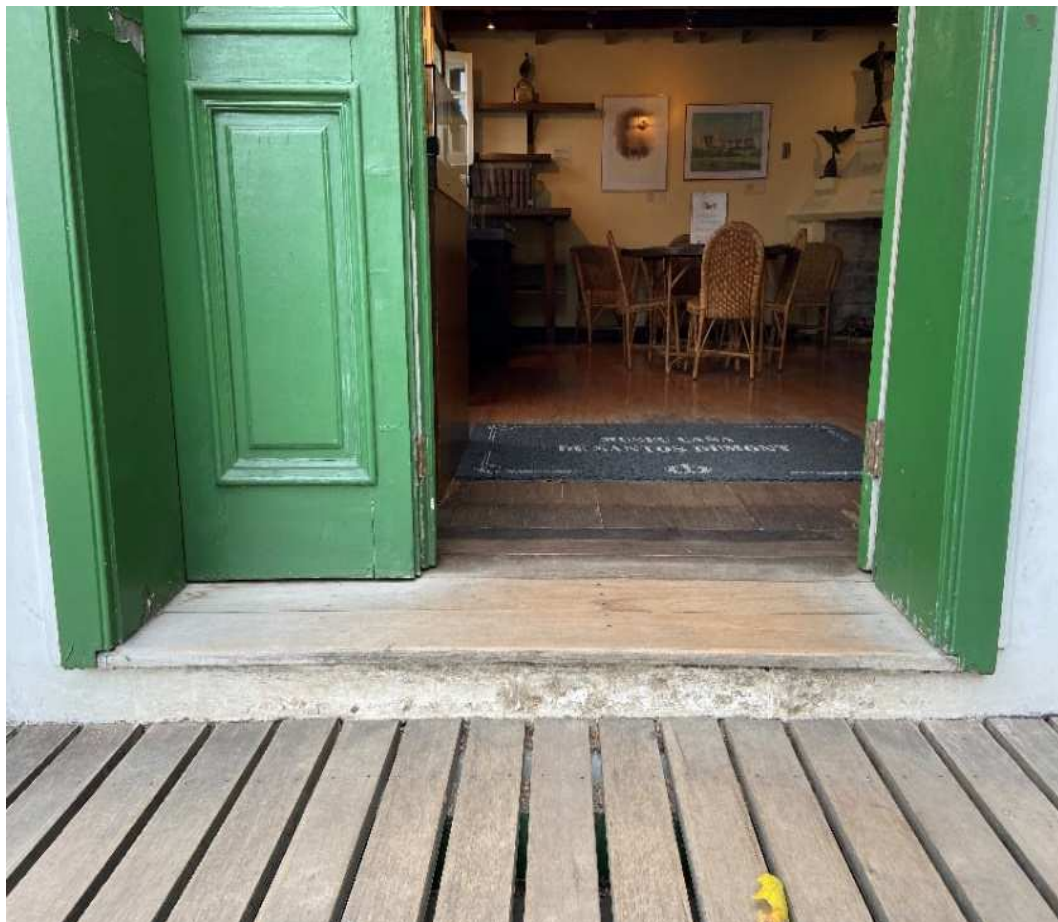
IMAGEM 92

Fachada 3 (Encantada)
Fonte: ROCHA, novembro, 2019.

LACUNA

DESGASTE MECÂNICO

Tratamento: Será realizada a remoção da massa de nivelamento danificada, em seguida será identificado o traço do reboco original e aplicado novo reboco correspondente ao traço verificado. Após será executado o lixamento e aplicação de tinta pva na cor branca da mesma tonalidade da original.

Tratamento: Nos pisos de madeira com acabamento natural, aonde se apresenta apenas desgaste mecânico será preservado o estado existente, não haverá intervenção.

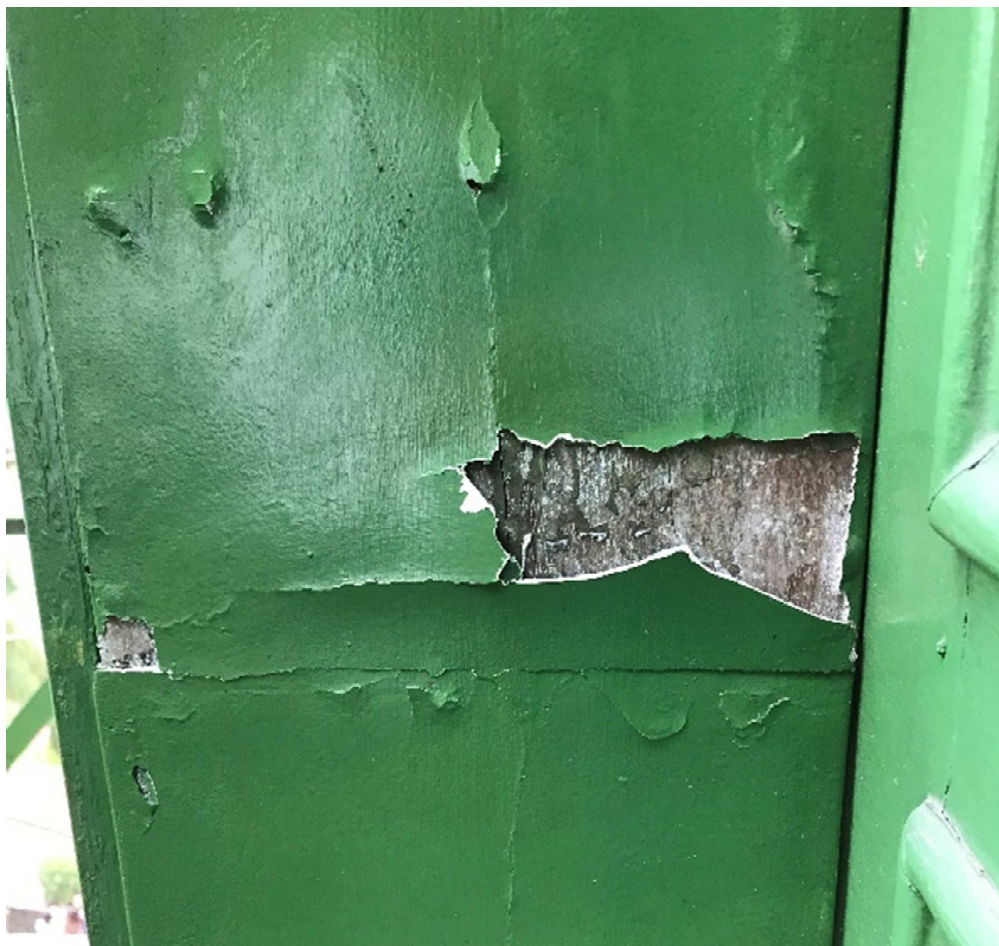
IMAGEM 93

Fachada 3 (Encantada)
Fonte: ROCHA, novembro, 2019.

DESPLACAMENTO

Para tratamento do deslocamento do revestimento das madeiras das esquadrias, será executada a remoção do material danificado, em seguida será executado lixamento da superfície e após será aplicada tinta a base d'água tipo esmalte acetinado para madeira na cor verde de mesma tonalidade da original

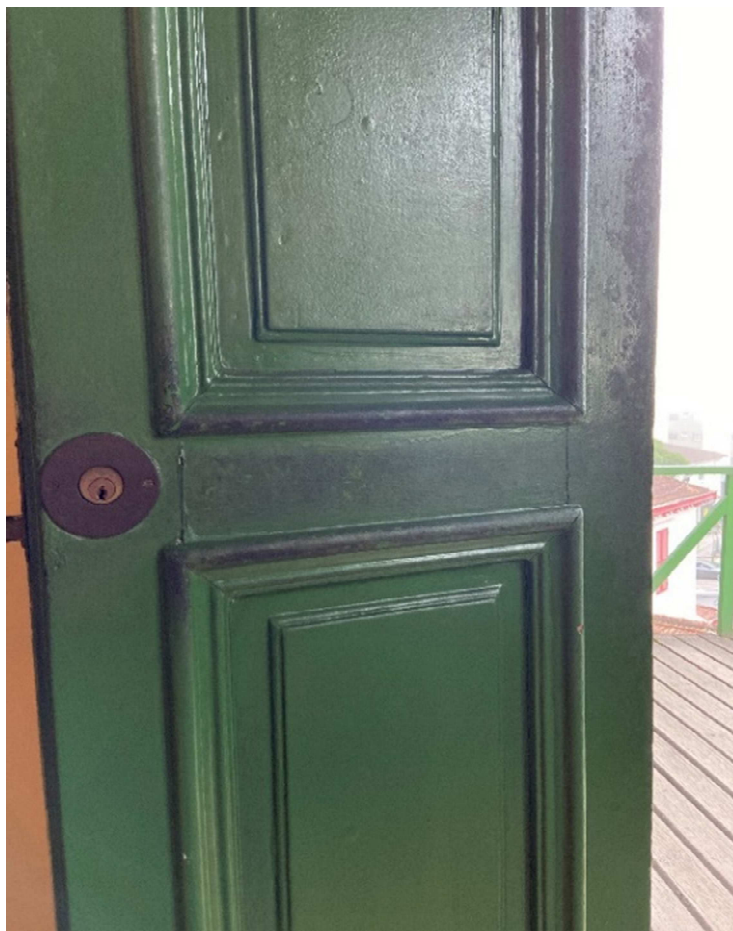
IMAGEM 94

Fachada 3 (Encantada)
Fonte: ROCHA, novembro, 2019.

Tratamento: As superfícies das esquadrias de madeira das fachadas que não estão danificadas por descamamento, deslocamento ou ataque biológico, passarão por lavagem com água pura e sabão com ph neutro, utilizando escovas com cercas macias. Se for necessária a utilização de jato de água, este será de baixa pressão. Caso mesmo após a execução do tratamento para a sujidade, esta ainda persistir, será executado lixamento e aplicação de tinta a base d'água tipo esmalte acetinado para madeira na mesma tonalidade da cor original.

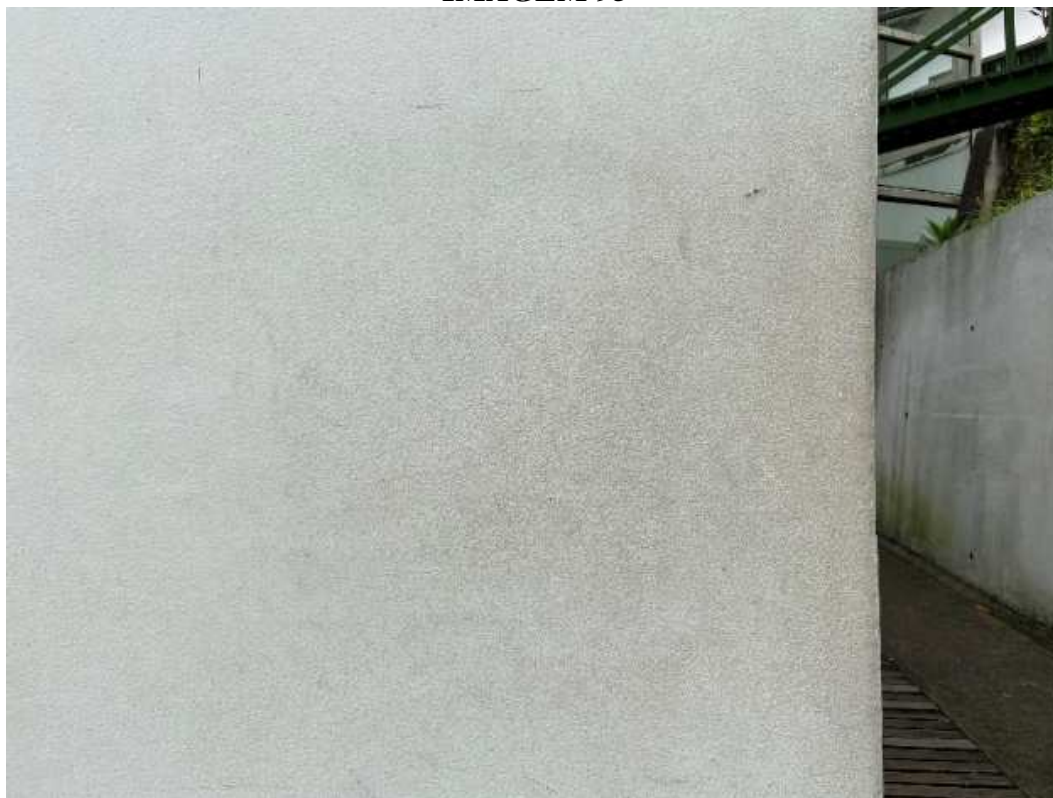
IMAGEM 95

Fachada 3 (Encantada)
Fonte: ROCHA, novembro, 2019.

Tratamento: As superfícies das paredes passarão por lavagem com água pura e sabão com ph neutro, utilizando-se de escovas com cercas macias.

Se for necessária a utilização de jato de água, este será de baixa pressão.

A limpeza será executada de cima para baixo e, caso mesmo após a execução do tratamento para a sujidade, esta ainda persistir, será executado lixamento e aplicação tinta pva na mesma tonalidade da cor original.

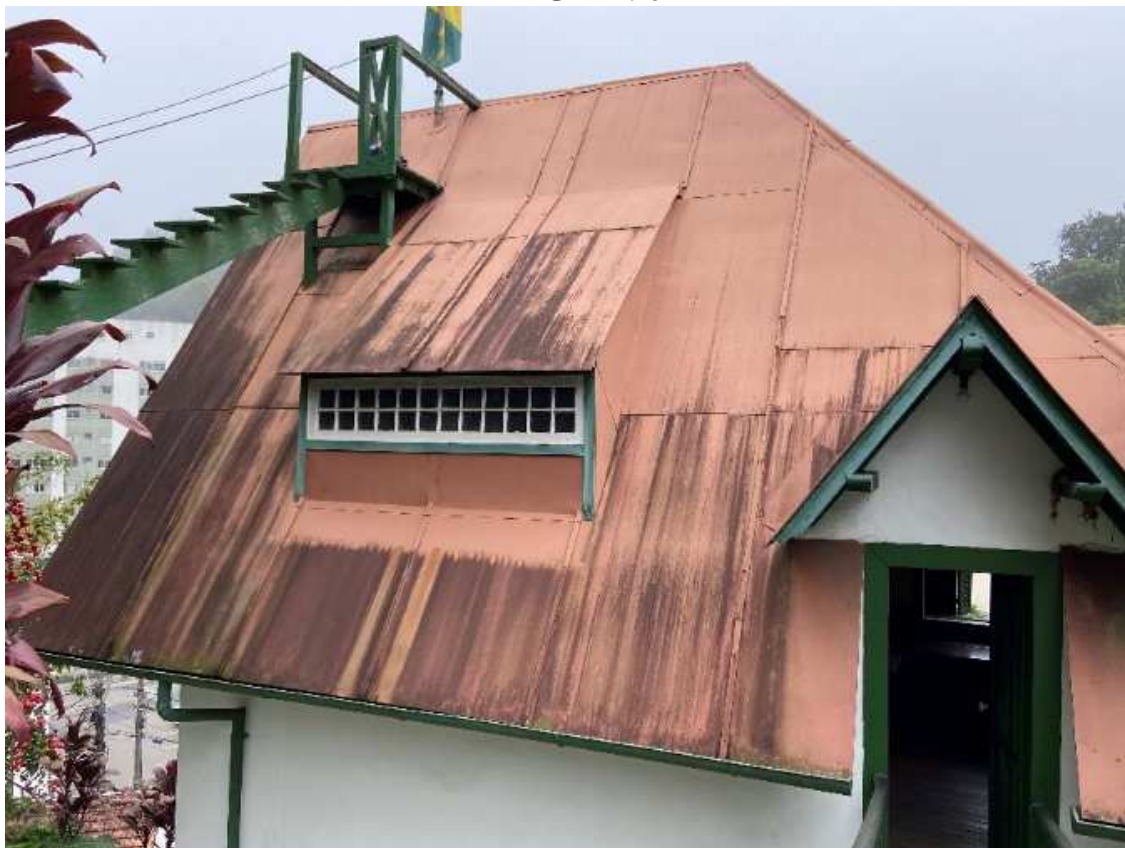
IMAGEM 96

Fachada 4 (Encantada)
Fonte: ROCHA, novembro, 2019.

Tratamento: As superfícies das telhas passarão por lavagem com água pura e sabão com ph neutro, utilizando-se escovas com cercas macias. A limpeza será executada de cima para baixo e, nas áreas impregnadas, serão aplicados emplastros com polpa de papel absorvente bem umedecido com solução de água e sabão com ph neutro mais concentrado. Depois da retirada dos emplastros, a superfície será novamente escovada e lavada com água limpa.

Se for necessária a utilização de jato de água, este será de baixa pressão.

Caso mesmo após a execução do tratamento para a sujidade, esta ainda persistir, será executado lixamento e em seguida aplicação de tinta a base d'água tipo esmalte acetinado para metal na mesma tonalidade da cor original.

Tratamento: Após o tratamento para a sujeira, será aplicada na superfície das telhas uma solução alvejante a base de água e cloro a 30%, aplicado por pincelamento, e em seguida a superfície será novamente escovada e lavada com água limpa.

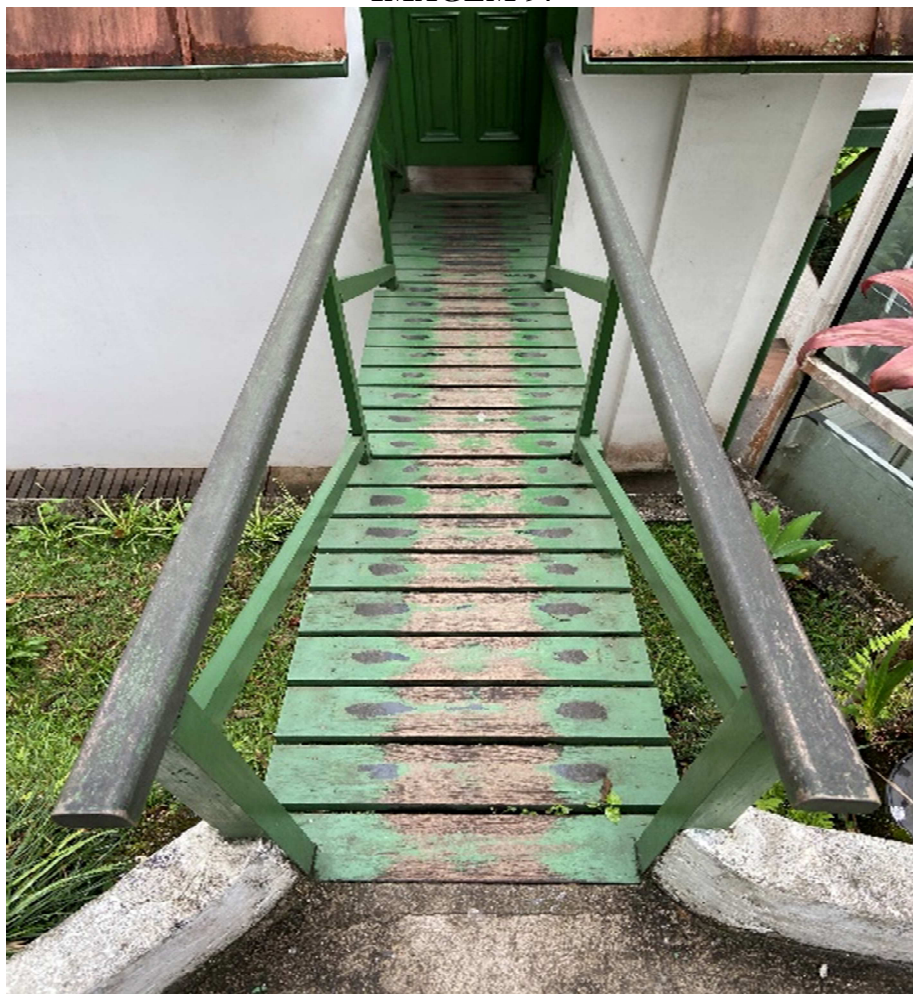
IMAGEM 97

Fachada 4 (Encantada)
Fonte: ROCHA, novembro, 2019.

Tratamento: Nos pisos de madeira, revestidos com tinta verde, aonde se apresenta apenas desgaste mecânico será apenas executado o lixamento e aplicação de tinta a base d'água tipo esmalte acetinado para madeira na cor verde na mesma tonalidade da original.

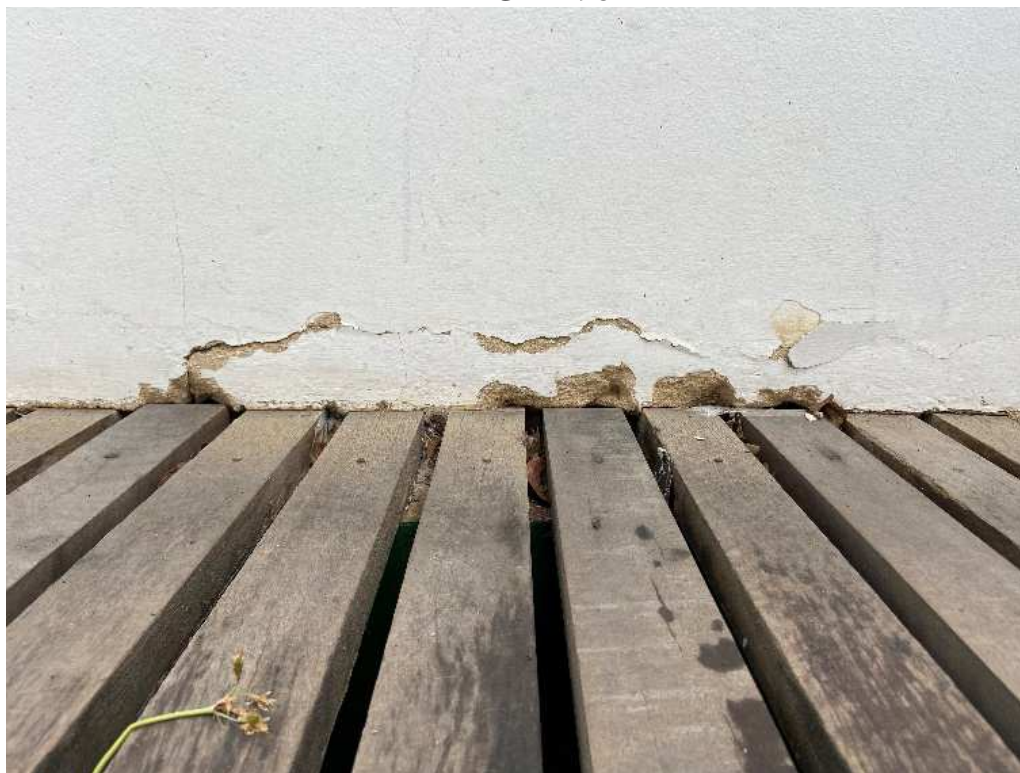
IMAGEM 98

Fachada 4 (Encantada)
Fonte: ROCHA, novembro, 2019.

Tratamento: Para tratamento do deslocamento do revestimento das paredes, será executada a remoção do material danificado até aonde se encontra o fim do dano. Em seguida será identificado o traço do reboco e/ou emboço original e aplicado novo reboco e/ou emboço no mesmo traço e em seguida será executado o lixamento e aplicação de tinta pva na cor branca da mesma tonalidade da original.
Obs.: A identificação do traço do reboco e/ou emboço será feita somente após a remoção do material danificado.

Tratamento: Será realizada a raspagem do emboço ao longo da fissura, em seguida verificado o traço do emboço original e a recuperação do emboço. Em seguida será executado o lixamento e aplicação de tinta pva na cor branca da mesma tonalidade da original.
Obs.: A identificação do traço do reboco e/ou emboço será feita somente após a remoção do material danificado.

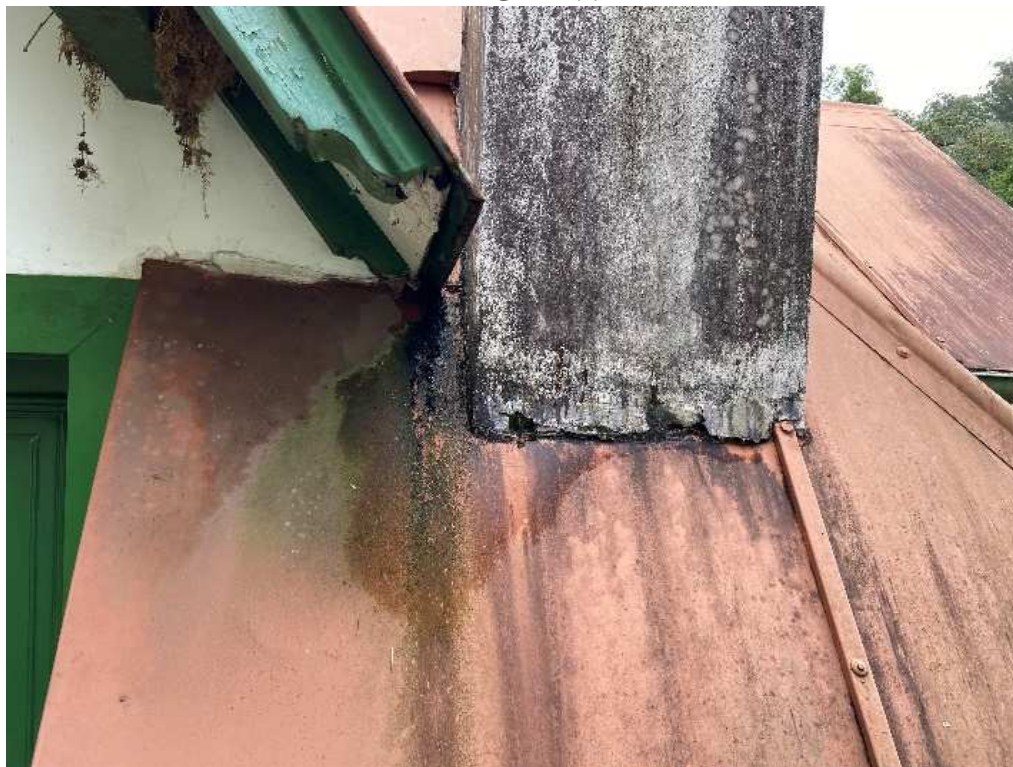
IMAGEM 99

Fachada 4 (Encantada)
Fonte: ROCHA, novembro, 2019.

ATAQUE BIOLÓGICO

Tratamento: Após o tratamento para a sujeira, será aplicada na superfície das telhas uma solução alvejante a base de água e cloro a 30%, aplicado por pincelamento, e em seguida a superfície será novamente escovada e lavada com água limpa.

Caso mesmo após a execução do tratamento para a sujeira, esta ainda persistir, será executado lixamento e em seguida aplicação de tinta a base d'água tipo esmalte acetinado para metal na mesma tonalidade da cor original.

Tratamento: Para a recuperação das paredes externas danificadas por ataque biológico, após o tratamento para a sujeira, será aplicada na superfície das paredes uma solução alvejante a base de água e cloro a 30%, aplicado por pincelamento, e em seguida a superfície será novamente escovada e lavada com água limpa.

Caso mesmo após a execução do tratamento para ataque biológico, esta ainda persistir, será executado lixamento e em seguida aplicação de tinta pva na cor branca da mesma tonalidade da original.

Tratamento: Para tratamento do deslocamento do revestimento das paredes, será executada a remoção do material danificado até aonde se encontra o fim do dano. Em seguida será identificado o traço do reboco e/ou emboço original e aplicado novo reboco e/ou emboço no mesmo traço e em seguida será executado o lixamento e aplicação de tinta pva na cor branca da mesma tonalidade da original.

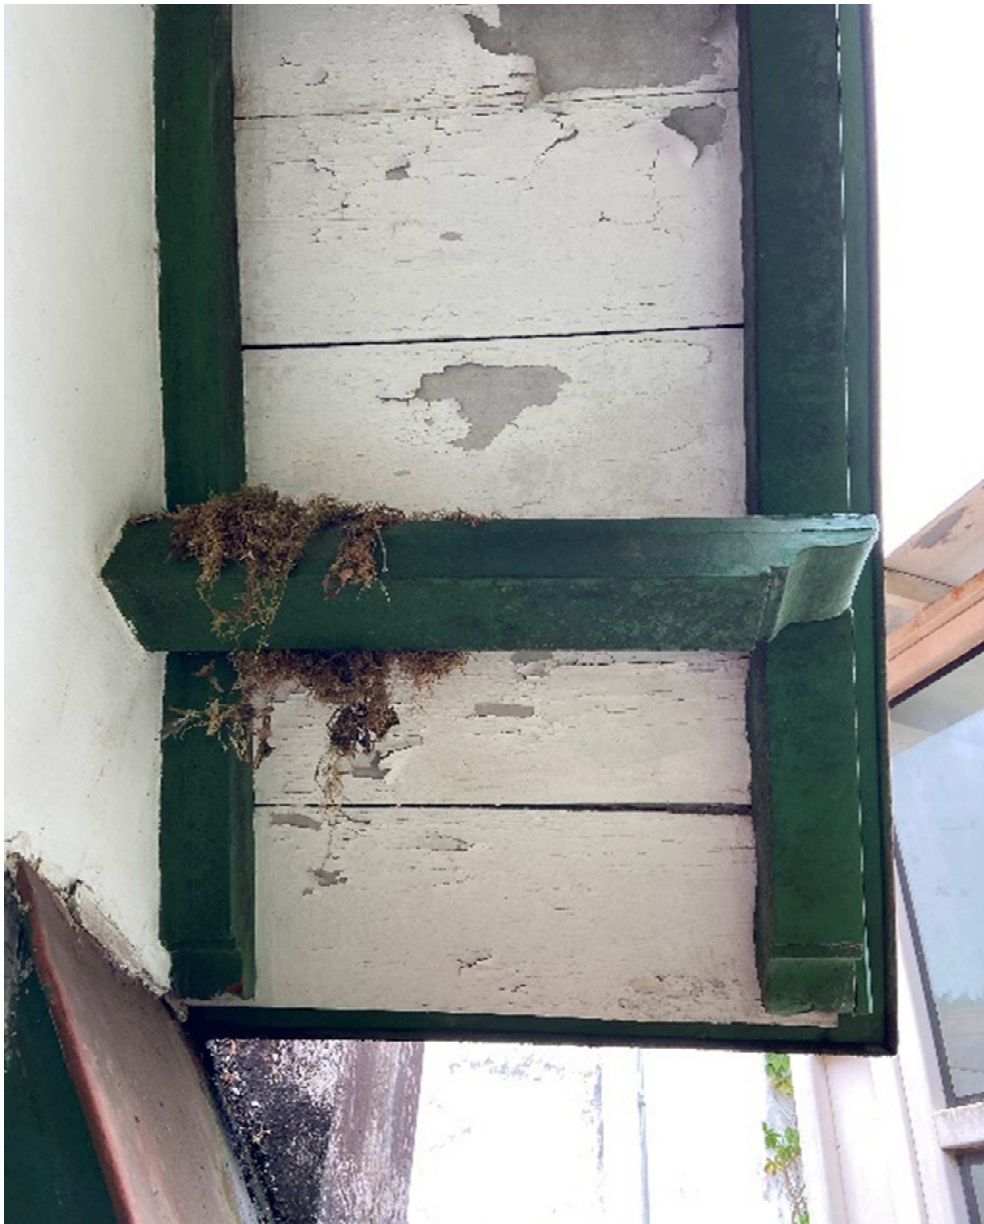
IMAGEM 100

Fachada 4 (Encantada)
Fonte: ROCHA, novembro, 2019.

DESCAMAMENTO

ATAQUE BIOLÓGICO

Tratamento: Para o descamamento dos revestimentos dos forros do telhado, será realizada a remoção do revestimento danificado, seguida da lixação da madeira e aplicada tinta para madeira a base d'água tipo esmalte acetinado na cor branca na mesma tonalidade da original.

Tratamento: Para ataque biológico caracterizado por surgimento de vegetação, será realizada a remoção total da vegetação e em seguida, as superfícies passarão por lavagem com água pura e sabão com ph neutro, utilizando-se escovas com cercas macias.

Se for necessária a utilização de jato de água, este será de baixa pressão.

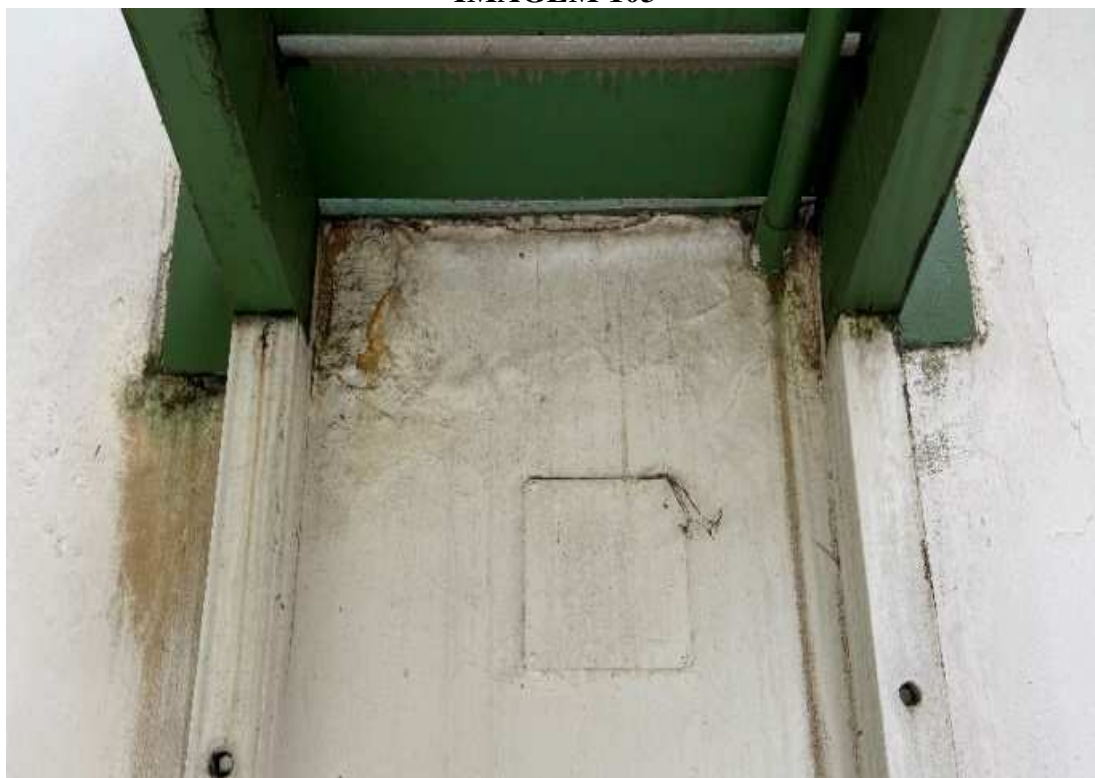
IMAGEM 103

Fachada 4 (Encantada)
Fonte: ROCHA, novembro, 2019.

INFILTRAÇÃO

Origem: A infiltração verificada tem origem na água que é conduzida pelo corrimão e da estrutura de apoio do piso da passarela de acesso externo ao jirau, cujo caimento é descendente em direção a porta de entrada. Essa água após percorrer o

corrimão e a estrutura do piso vai ao encontro da parede, se infiltrando pela ligação destes elementos com a parede.

Ação para interromper a infiltração: Será executada uma pingadeira na parte inferior do corrimão e na parte inferior da estrutura de apoio do piso. É um processo simples porém eficaz para que não ocorra mais infiltração por este motivo.

Tratamento: Será executada a remoção do material danificado até aonde se encontra o fim do dano. Em seguida será identificado o traço do reboco e/ou emboço original e aplicado novo reboco e/ou emboço no mesmo traço e em seguida será executado o lixamento e aplicação de tinta pva na cor branca da mesma tonalidade da original.

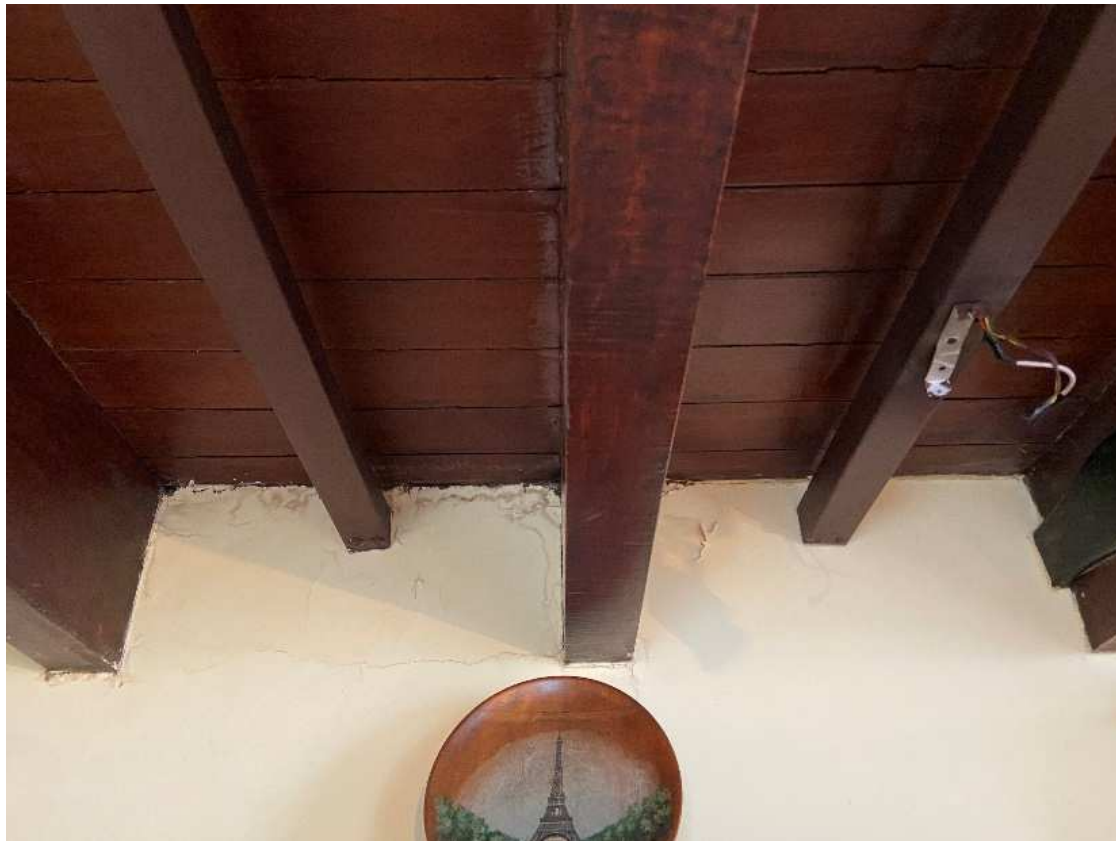
IMAGEM 116

Salão (Encantada)

Origem: A infiltração verificada tem origem externa, na água que é conduzida pelo corrimão e da estrutura de apoio do piso da passarela de acesso externo ao jirau, cujo caimento e descendente em direção a porta de entrada. Essa água após percorrer o corrimão e a estrutura do piso vai ao encontro da parede, se infiltrando pela ligação destes elementos com a parede. Por fim surgindo na parede interna por baixo do jirau.

Ação para interromper a infiltração: Será executada uma pingadeira na parte inferior do corrimão e na parte inferior da estrutura de apoio do piso. É um processo simples porém eficaz para que não ocorra mais infiltração por este motivo.

Tratamento: Será executada a remoção do material danificado até aonde se encontra o fim do dano. Em seguida será identificado o traço do reboco e/ou emboço original e aplicado novo reboco e/ou emboço no mesmo traço e em seguida será

executado o lixamento e aplicação de tinta pva na cor branca da mesma tonalidade da original.
