GM&B ARQUITETURA E CONSTRUÇÃO

CASA DE SANTOS DUMONT “A ENCANTADA”:

Relatório de Mapeamento de Danos e Tratamentos.

Para cumprimento das exigências do IPHAN PARECER TÉCNICO N.º 130/2019 (1645203)

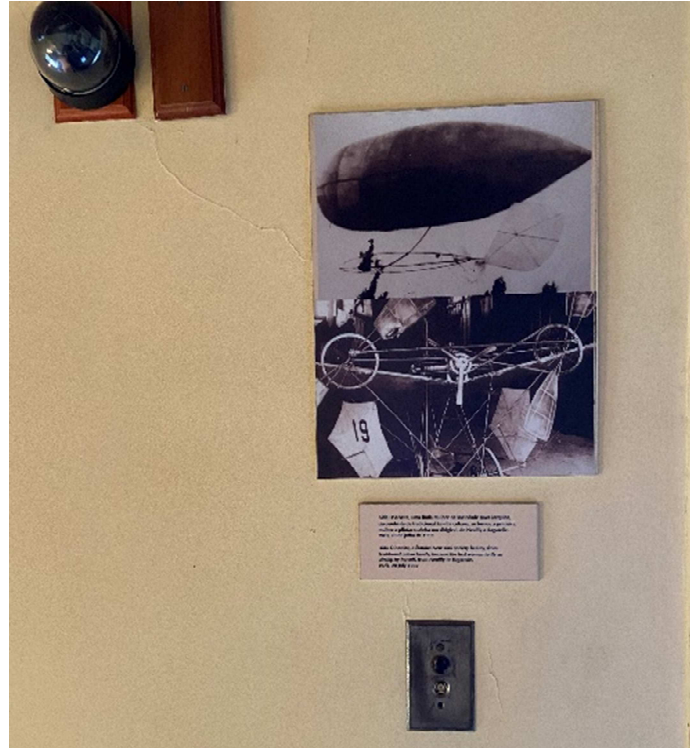
IMAGEM 108

Jirau (Encantada)

Tratamento: Será realizada a raspagem da entorno da fissura, após a remoção do reboco/emboço danificado, verificado o traço do reboco/emboço, e em seguida aplicado reboco/emboço no mesmo traço do original. Em seguida aplicação de massa pva e tinta pva na mesma tonalidade da cor original.

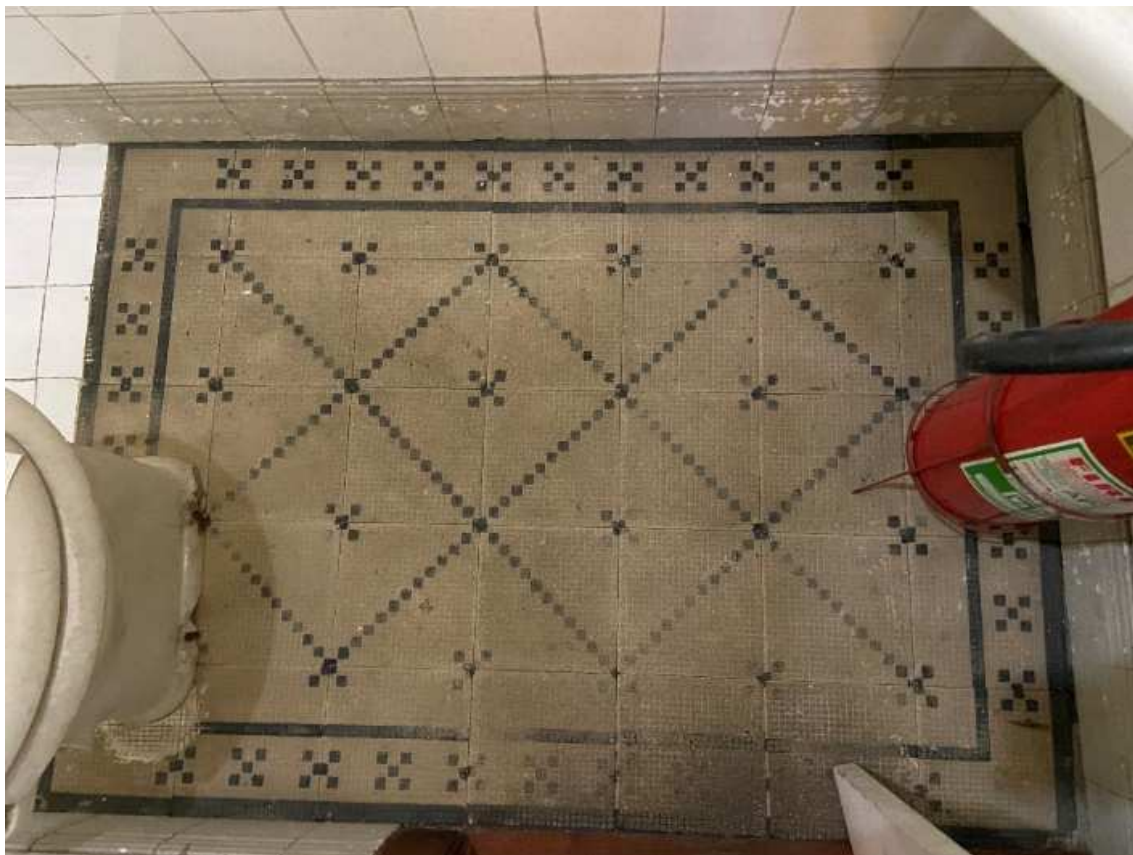
IMAGEM 112

WC (Encantada)

Tratamento: Nos elementos de cerâmica do piso do banheiro da “Encantada” aonde existe dano por desgaste mecânico, não haverá intervenção, mantendo-se o aspecto original.

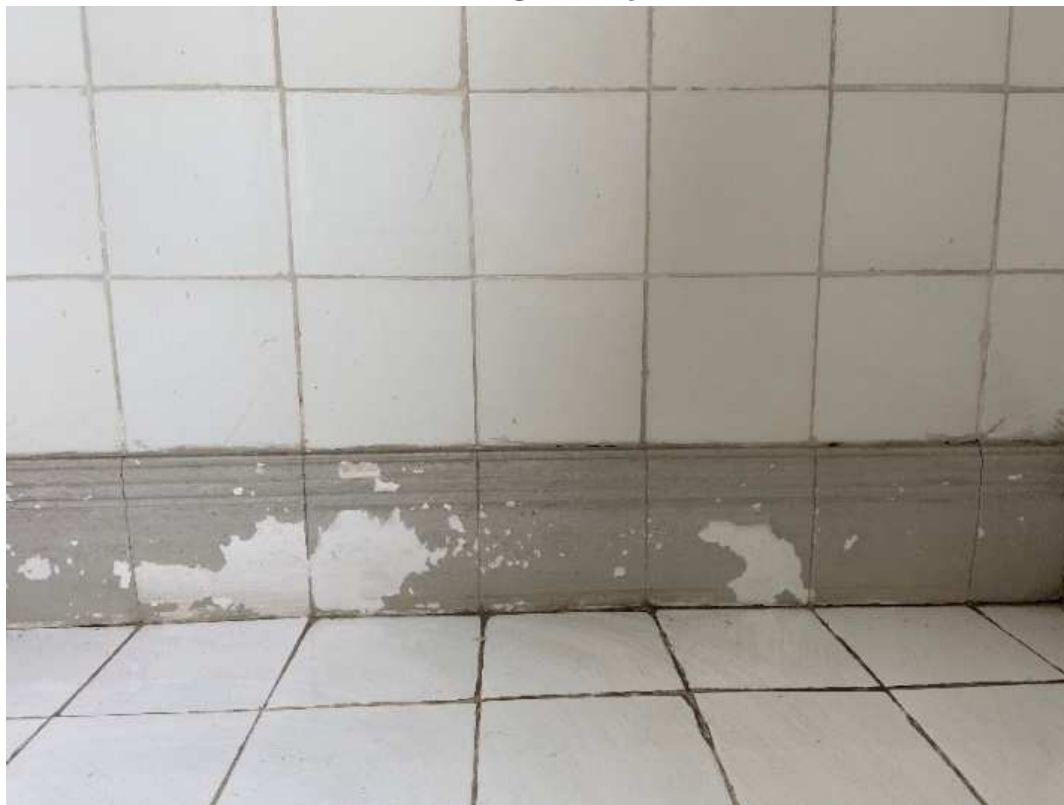
IMAGEM 113

WC (Encantada)

CROSTA NEGRA

Tratamento: Após o tratamento para a sujeidade, será aplicada na superfície dos rejuntas afetados por crosta negra uma solução alvejante a base de água e cloro a 30%, aplicado por pincelamento, e em seguida a superfície será novamente escovada e lavada com água limpa.

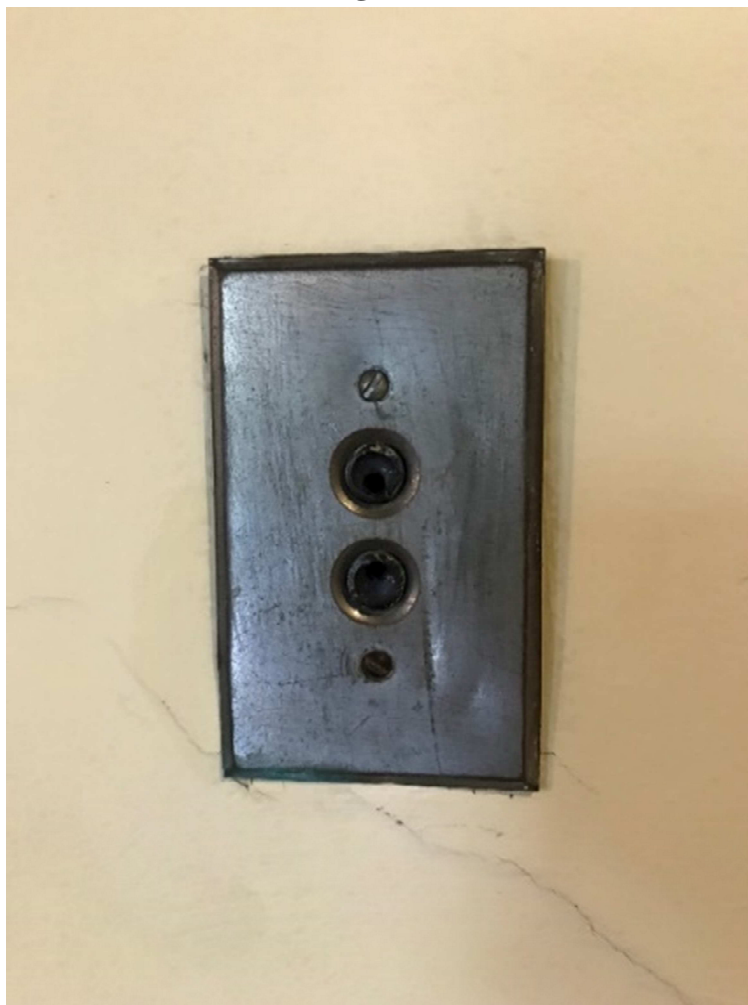
IMAGEM 114

Salão (Encantada)
Fonte: ROCHA, novembro, 2019.

Tratamento: Será realizada a raspagem da entorno da fissura, após a remoção do reboco/emboço danificado, verificado o traço do reboco/emboço, e em seguida aplicado reboco/emboço no mesmo traço do original. Em seguida aplicação de tinta pva na mesma tonalidade da cor original.

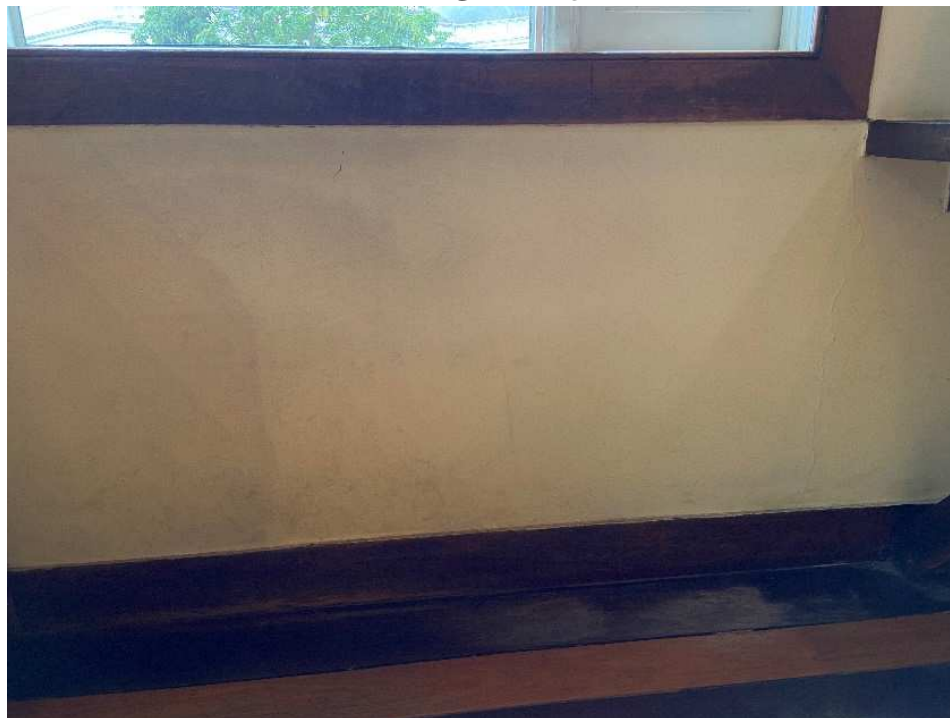
IMAGEM 115

Salão (Encantada)
Fonte: ROCHA, novembro, 2019.

Tratamento: Será realizada a raspagem da entorno da fissura, remoção do reboco/emboço danificado, verificado o traço do reboco/emboço, e em seguida aplicado reboco/emboço no mesmo traço do original. Em seguida aplicação de tinta pva na mesma tonalidade da cor original.

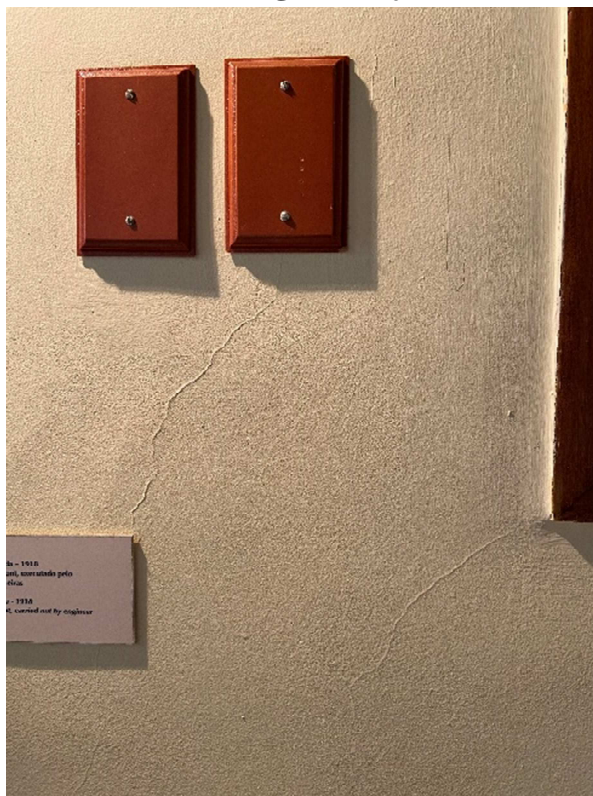
IMAGEM 120

Salão (Encantada)
Fonte: ROCHA, novembro, 2019.

Tratamento: Será realizada a raspagem da entorno da fissura, remoção do reboco/emboço danificado, verificado o traço do reboco/emboço, e em seguida aplicado reboco/emboço no mesmo traço do original. Em seguida aplicação de massa pva e tinta pva na mesma tonalidade da cor original.

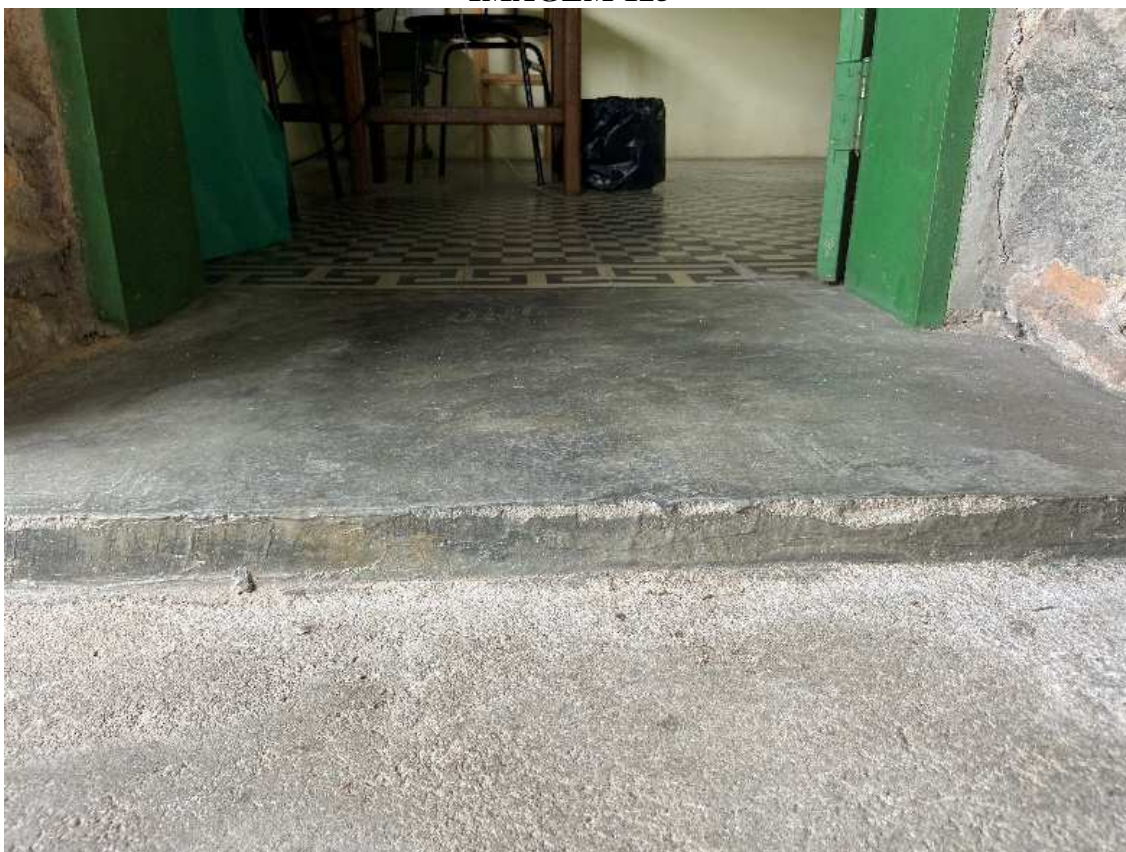
IMAGEM 125

Bilheteria (Encantada)
Fonte: ROCHA, novembro, 2019.

Tratamento: Para tratamento das lacunas no piso de cimento da área externa, será executada a remoção do material danificado até aonde se encontra o fim do dano. Em seguida será identificado o traço da argamassa original e aplicado argamassa no mesmo traço.

Tratamento: Nos pisos de ladrilho hidráulico, aonde se apresenta desgaste mecânico será preservado o estado existente, sendo executada apenas limpeza com água pura e sabão com ph neutro, utilizando-se de escovas com cercas macias.

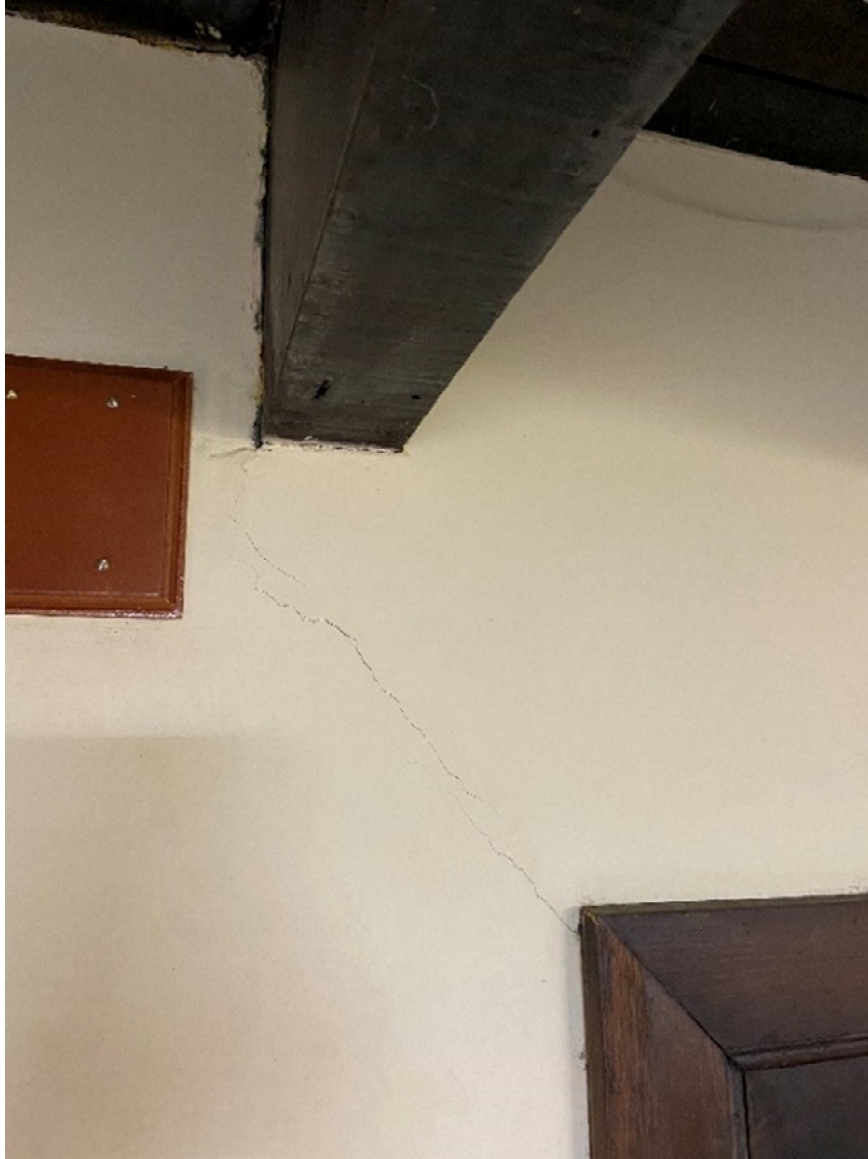
IMAGEM 129

Bilheteria (Encantada)
Fonte: ROCHA, novembro, 2019.

Tratamento: Será realizada a raspagem da entorno da fissura, verificado o traço do reboco/emboço, e em seguida aplicado reboco/emboço no mesmo traço do original. Em seguida aplicação de tinta pva na mesma tonalidade da cor original.
