RESTAURAÇÃO DA ÁGUIA
PRAÇA VISCONDE DE MAUÁ
PETRÓPOLIS

2021

Projeto de Mapeamento de Danos, Diagnóstico, Metodologia e Levantamento Fotográfico para restauração da Águia na praça Visconde de Mauá.

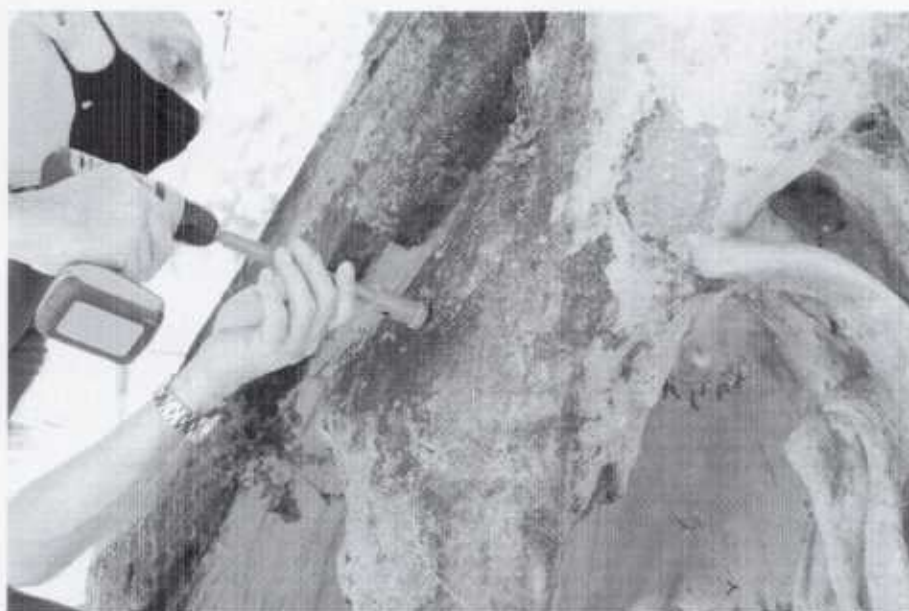
- Análise estratigráfica das camadas de argamassa.

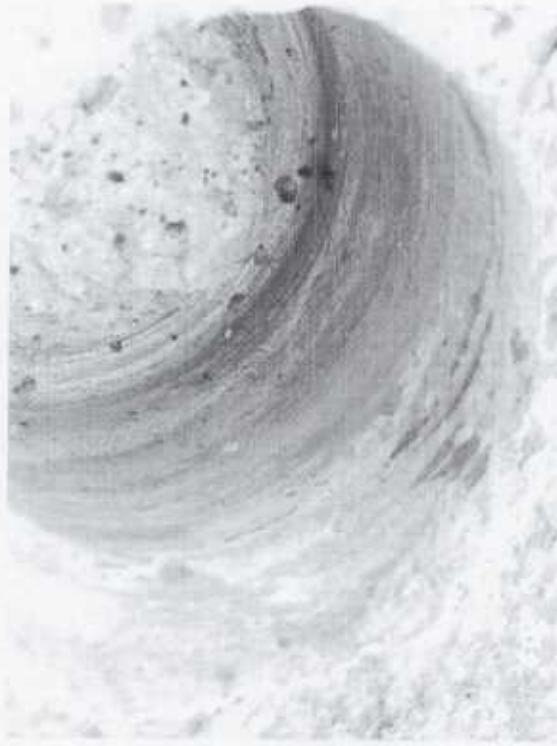
- Análise estratigráfica das camada de argamassa.

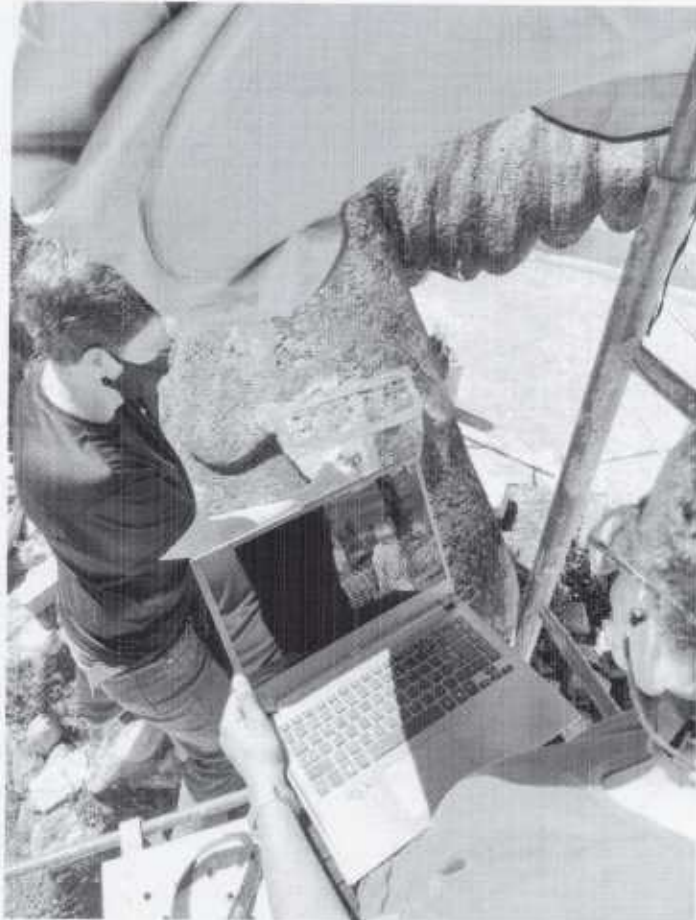
- Testes de limpeza química e mecânica em área com argamassa e tinta.

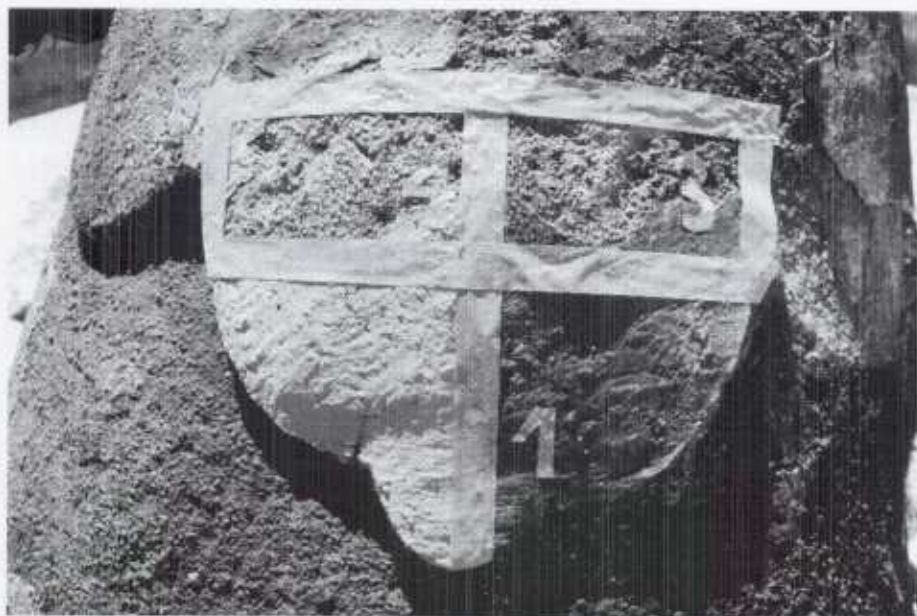
- Testes de limpeza química e mecânica em área com argamassa e tinta.

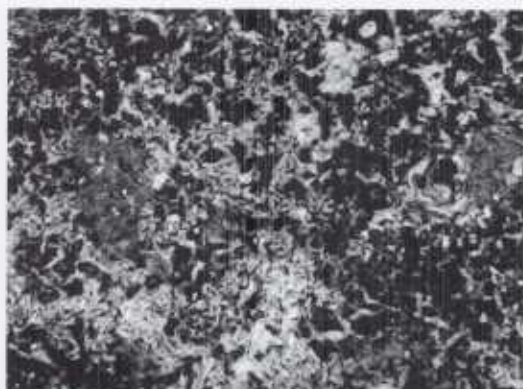
Campo 01

Área em seu estado atual, sem limpeza limpo

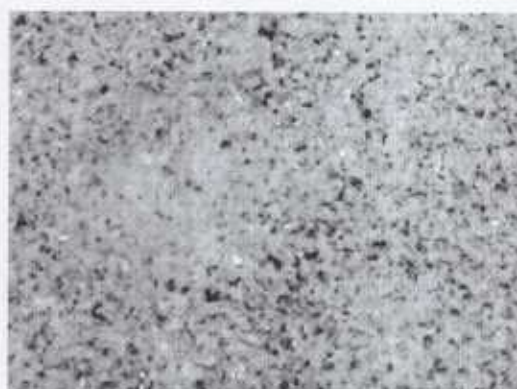
Campo 02

Área com aplicação de produto,

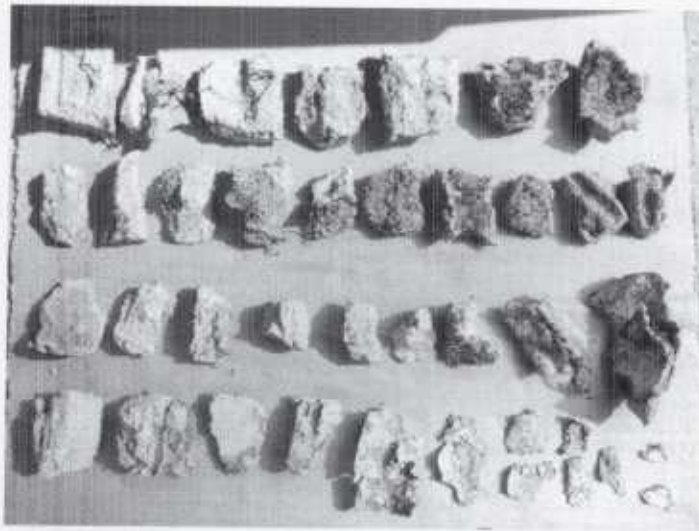
- Classificação dos fragmentos encontrados na área do chafariz.

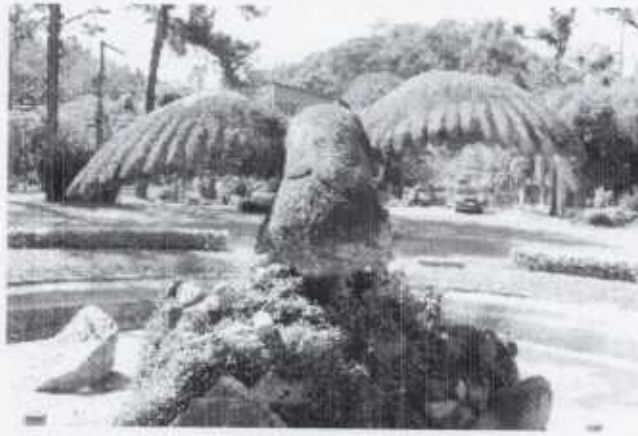
AGUIA: O suporte encontra-se em ruim estado de conservação, apresentando em sua grande extensão há sujidades generalizadas consequência da poluição atmosférica, intempéries o

que ocasiona esta intensa crosta negra e alteração cromática, além de intervenções com tintas plásticas o que altera sua originalidade. Em decorrência da oxidação da estrutura metálica houveram perdas de argamassa na área do maxilar inferior da escultura. Pontuais destacamentos e desprendimentos do revestimento da camada em argamassa na área da pata esquerda da escultura. Como também, há grande proliferação de agentes biológicos por toda extensão do corpo escultórico, com líquens, hifas entre outras colônias botânicas, em decorrência natural da plena e rica diversidade onde está inserido a escultura.

- Crosta negra e líquens, em toda parte superior da superfície da águia.

- Higienização mecânica em 100% do elemento artístico: Limpeza completa de toda as escultura, primeiramente com a aplicação em aspersão do sanitizante de superfície (cloreto

de benzalcônio 50%) diluído a 5% em água deionizada, em 2 ou 3 aplicações, por etapas de 24/48/72 horas, para que sejam removidas todas as impurezas encrostadas na superfície. Após, será feita a limpeza manual com a hidrojateamento em baixa pressão, monitorado, removendo toda a sujidade generalizada do elemento artístico, e onde é possível esta aplicação.

- Desinfestação: Esta etapa consiste na remoção dos agentes biológicos e botânicos, nas superfícies complementando a limpeza mecânica.

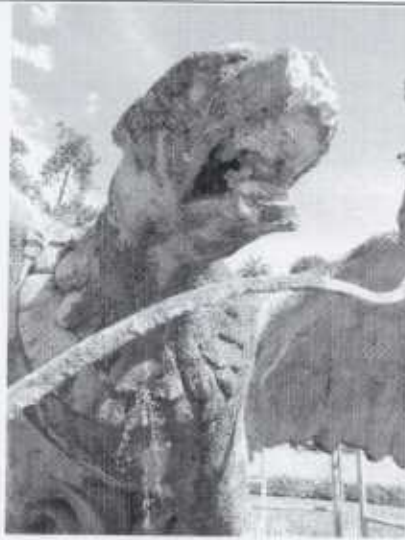
O atual estado de conservação da parte escultórica da serpente está em gravíssimo estado de conservação com grande perda na parte central do traço em argamassa, com isso a oxidação da estrutura metálica, desprendimento, trinca, rachaduras e fissuras na parte inferior da escultura, com grande perda da parte central escultórica, como também a que compõe a cabeça e mandíbulas, perda do tubo condutor de água que compõe a função chafariz e desagua na parte superior nos maxilares da serpente e todos os componentes hidráulicos que constituem esta função.

- Lacuna e perda escultórica da serpente;
- Oxidação grave na estrutura metálica;

- Estrutura metálica: Serpente - Nesta etapa será feita a revisão completa de toda a estrutura metálica, com a limpeza manual e o lixamento com lixa de ferro ou d'água, grãos 180, em etapas gradativas até atingir resultado satisfatório com a plena remoção das oxidações, em seguida aplicação com pincel do anticorrosivo de boa qualidade, em duas demãos.

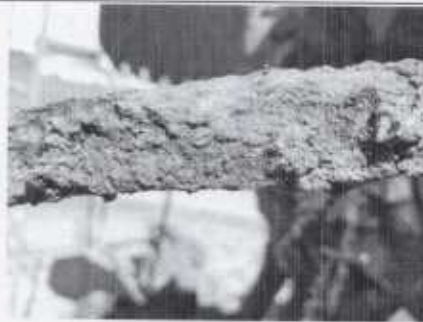
- Detalhe do dano em consequência da oxidação da estrutura metálica da serpente

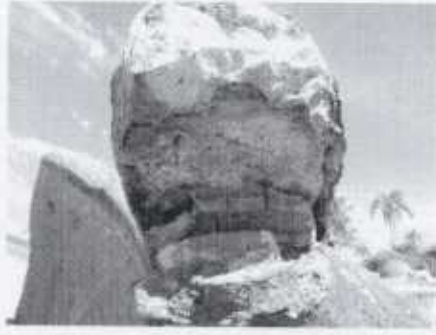
- Perda escultórica da mandíbula;
- Barra de metal aparente e oxidada.

- Águia: - Nas áreas que compõem o elemento artístico será feita a revisão total, e intervenção onde houver a necessidade do tratamento e procedera da mesma forma que o recomendado acima.

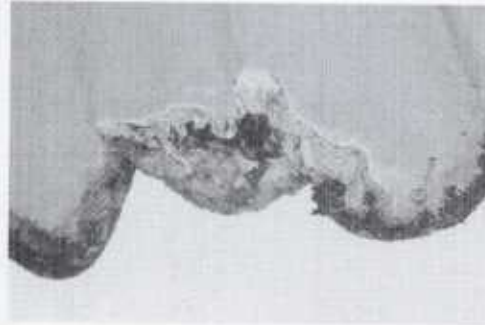
- Trama estrutural metálica aparente na parte inferior da asa esquerda.

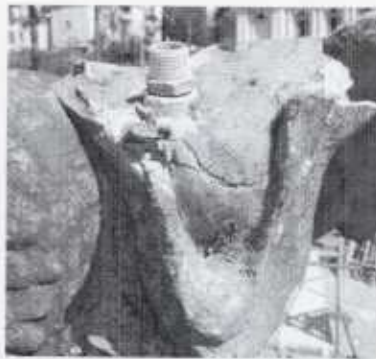
- Instalação hidráulica danificada

- Estrutura Hidráulica: Nesta etapa será ponderada a reconstituição hidráulica de todo o elemento artístico tendo como primordial a devolução de suas funções originárias que é de um chafariz. É preciso compreender que a alimentação de um chafariz, e assim se refere sua instalação, é feita através de tubos metálicos acompanhando o desenho do mesmo, conforme executado em todos os chafarizes existentes. Assim, toda a estrutura revisada e refeita de maneira criteriosa, a fim de preservar toda a integridade da argamassa e estrutura metálica sem promover danos umas às outras. Com tubos extremamente resistentes e protegidos das ações da intempéries e o uso de suas funções preservadas.

Todas as tubulações e conexões deverão ser testadas e apenas substituídos os componentes que comprovadamente apresentem defeitos. As tubulações hidráulicas, são, em sua totalidade de PVC (policloreto de vinila). Deverá ser revista também toda a rede de drenos, e se necessária, a mesma deverá ser refeita. O construtor deverá fazer limpeza com desentupimento e verificação de toda tubulação, caixas de esgoto e drenos existentes e que serão parte integrante do objetivo desta especificação.

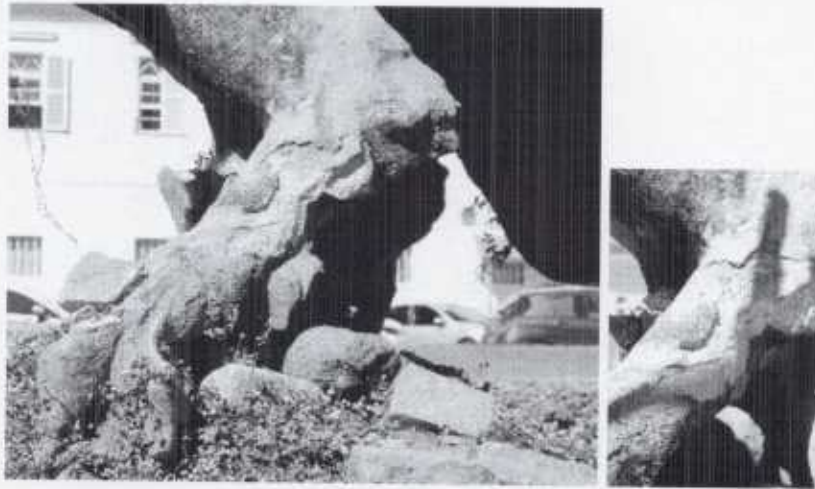
- Desplacamento do substrato na pata esquerda da águia

- Partes em deslocamento e com substrato aparente: Nesta etapa será avaliada a argamassa e a volumetria da escultura que estão comprometidas fisicamente, e que perderam a resistência, durabilidade, consequência de perdas de parte complementar ou da oxidação da base metálica estrutural

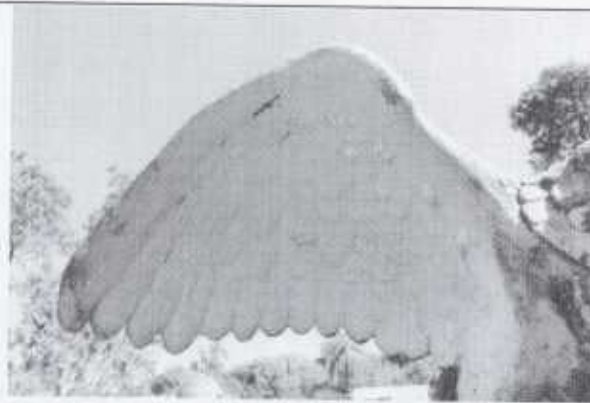
- Intervenção inadequada com tinta polivinílica na faces da águia

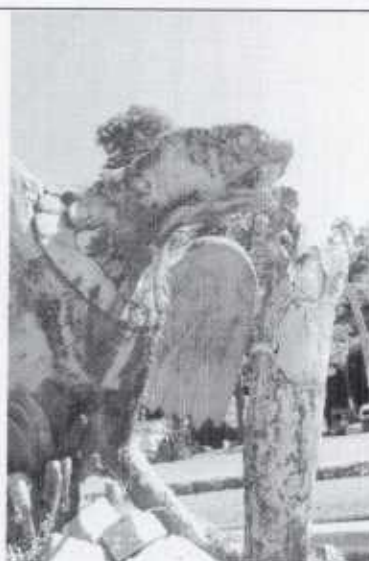
Comprometimento estrutural e volumetria com graves rachaduras e perda de suporte da serpente.

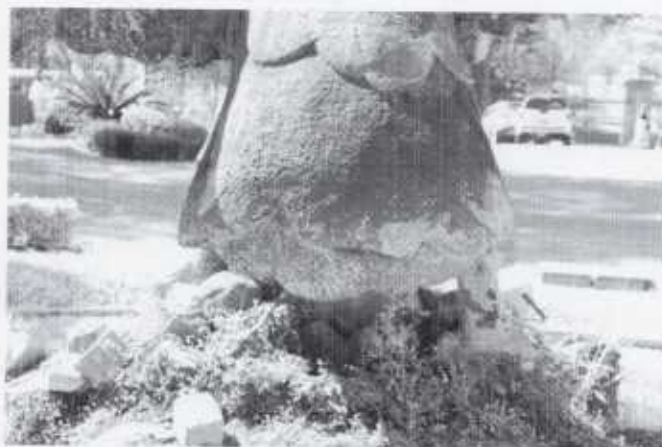
Na base de pedra há agentes biológicos que confundem a leitura do conjunto escultórico, os ataques de ações humanas como vandalismo alteram as formas originais deste elemento, o que não possibilita uma definição correta e próxima da sua originalidade, somente após intervenção será possível definir estes componentes.

- Ação humana como vandalismo

- Base de sustentação da escultura, onde há elementos distintos que confundem com os originais, será feita a limpeza mecânica ser apreciado uma leitura desta composição escultórica, caso seja possível, a registros fotográficos serão utilizados para auxiliar esta composição.
