## MEMORIAL DESCRITIVO

Situado a Rua Oscar Weinschenck, 150, no Centro Histórico de Petrópolis, o Liceu Municipal Prefeito Cordolino Ambrósio - Campus I, abriga atualmente 1540 alunos entre o Ensino Fundamental, do 6º ao 9º ano, nos turnos da manhã e da tarde e Ensino Médio, no turno da noite. Possui no seu quadro funcional 120 servidores, entre professores, pessoal de apoio e serviço administrativo.

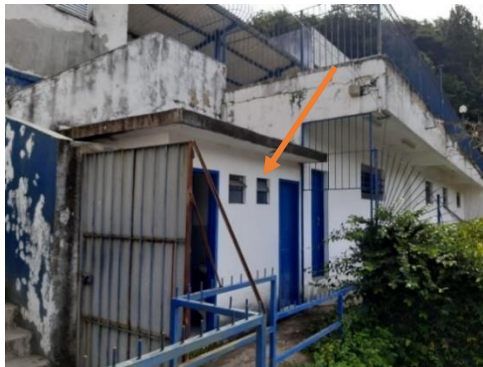
*Foto 04 – Local dos sanitários a serem demolidos para implantação da plataforma elevatória de acesso ao 2º pavimento*

Para a implantação da plataforma elevatória será considerado um pequeno volume que ocupará uma área de 2,06m<sup>2</sup> devidamente planejado e projetado, de forma a harmonizar em cores e com o volume da fachada existente.

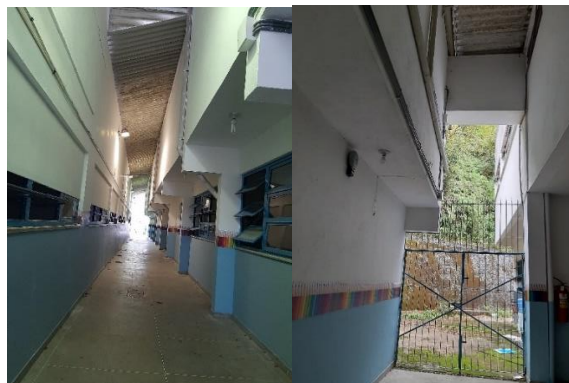
*Fotos 05 e 06 – Corredor de interligação entre os blocos de salas de aula e respectivo local de construção da rampa de acesso ao pavimento superior (salas de aula e quadra poliesportiva)*

Foi considerada a interligação dos blocos de salas de aula do 1º pavimento com as salas de aula do 2º pavimento e quadra poliesportiva através de uma rampa de acesso a ser implantada no espaço de circulação entre estes pavimentos. O local de implantação desta rampa também foi escolhido de maneira a esconder seu volume e não interferir na fachada do prédio.

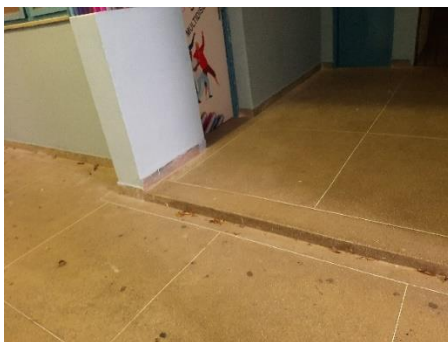
*Fotos 07– Vista de um dos desníveis da circulação entre os blocos de salas de aula onde será considerado o nivelamento do piso*

Os desníveis existentes nas circulações serão nivelados e projetadas rampas de acessibilidade. As portas das salas de aula serão ampliadas para a largura mínima livre de 80cm. Está previsto também em projeto um banheiro acessível no 2º pavimento, em área central, junto a circulação que interliga os blocos de salas de aula.

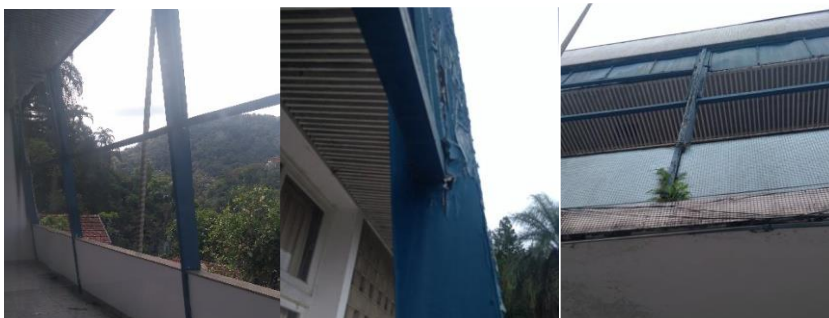
Na varanda do auditório, que em dias de fortes chuvas fica alagada, foram identificados pilares de madeira em processo de deterioração devido a exposição às condições climáticas variadas e ausência de manutenção adequada. Foi proposto o refazimento destes pilares e do respectivo painel em madeira com a instalação de painéis em vidro translúcido, não reflexivo, espessura 4mm, para minimizar a entrada de água das chuvas. Está prevista a manutenção do forro em madeira e também a limpeza da pastilha cerâmica existente na fachada da varanda.

*Fotos 08, 09 e 10 – Problemas de alagamento na varanda e madeiramento comprometido pela ação do tempo e ausência de manutenção*

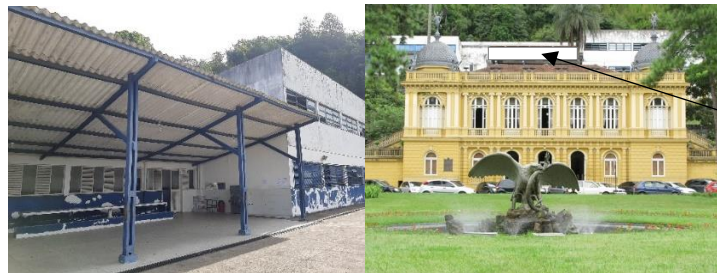
Local do volume da platibanda sugerida para esconder o telhado de cobertura do Pátio Escolar

Fotos 11 e 12 – Cobertura existente na fachada frontal do Liceu a ser readequada para melhor ambientação da fachada com o entorno da Câmara Municipal e simulação da platibanda de alvenaria a ser construída no pátio escolar

O pátio coberto da escola se localiza em um espaço com uma cobertura em telha Eternit inclinada junto a fachada principal do prédio. Em função da necessidade pedagógica deste espaço de recreação coberta, sugere-se a adequação da cobertura com a substituição das telhas existentes por telhas termoacústicas, sobre forro de gesso acartonado, e construção de uma platibanda em alvenaria, com acabamento em pintura acrílica branca, que esconda o plano do telhado de maneira a minimizar o impacto visual da fachada da escola com a ambiência do prédio da Câmara Municipal.

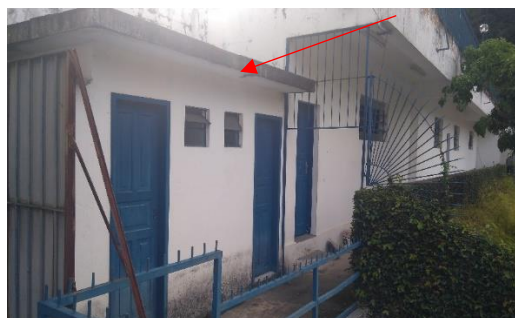
Foto 13 – A seta vermelha indica o volume do acréscimo em alvenaria dos sanitários a ser demolido

O volume arquitetônico anexo construído para abrigar mais dois sanitários na parte externa em frente ao corpo principal do prédio da escola será demolido. Neste local, conforme mencionado anteriormente será implantada a plataforma elevatória de acessibilidade.

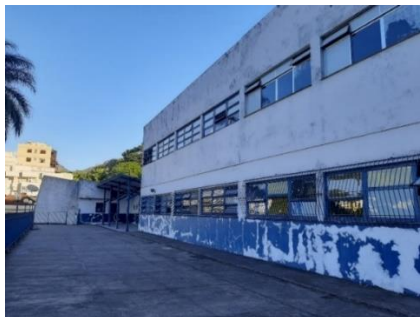
As esquadrias existentes na escola estão em péssimo estado de conservação e serão substituídas e padronizadas por esquadrias tipo basculante com estrutura de alumínio pintado com pintura eletrostática cor azul escuro com acabamento fosco e vidros translúcidos 4mm, não reflexivos.

*Foto 14 – Aspecto das esquadrias da fachada frontal do Liceu*

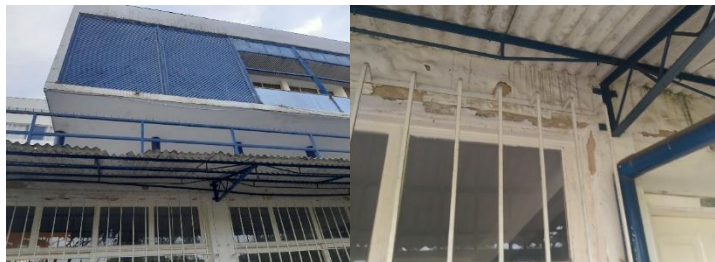
*Fotos 15 e 16 – Detalhes da cobertura marquise no embasamento do prédio com necessidade de manutenção*

A marquise existente no embasamento do prédio será reformada e mantida devido a necessidade de proteção dos vãos da fachada das águas das chuvas. Este local comporta a sala da banda e depósito da escola, e o material ali existente precisa ser protegido da umidade e dos vazamentos que ocorrem em função das intempéries (chuvas de ventos) Assim, as telhas em fibrocimento serão substituídas por telhas termoacústicas e a estrutura de apoio receberá manutenção e repintura.

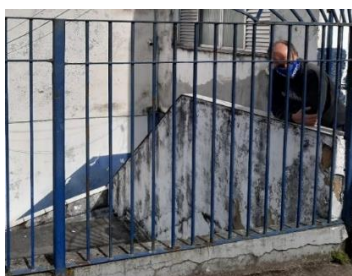
Foram identificados pontos de rachaduras e trincas junto ao guarda-corpo do pátio descoberto que podem colocar em risco a segurança no local. Assim, será previsto a recuperação dos engastes e refazimento de estruturas danificadas.

*Foto 17 – Trincas e rachaduras junto a base do guarda corpo do pátio de recreação*

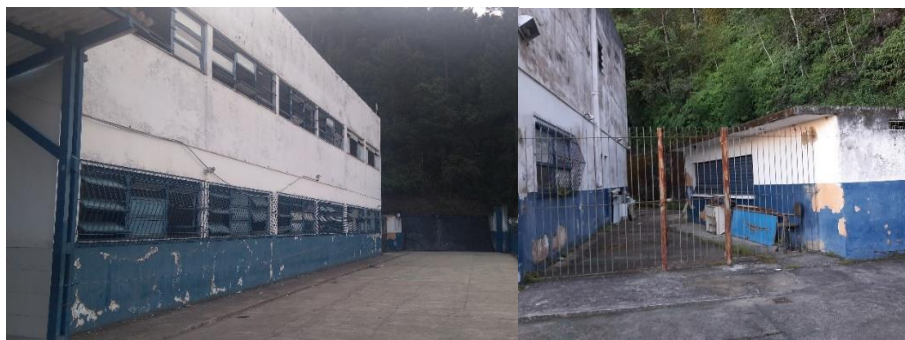
*Fotos 18 e 19 – Vista do geral das fachadas do prédio*

Foi considerada a recomposição de emboço da fachada nos locais necessários e padronização da pintura das fachadas em geral com tinta acrílica cor branca, com barra lisa de proteção em argamassa com altura de 40cm, esta com pintura acrílica cor cinza claro.

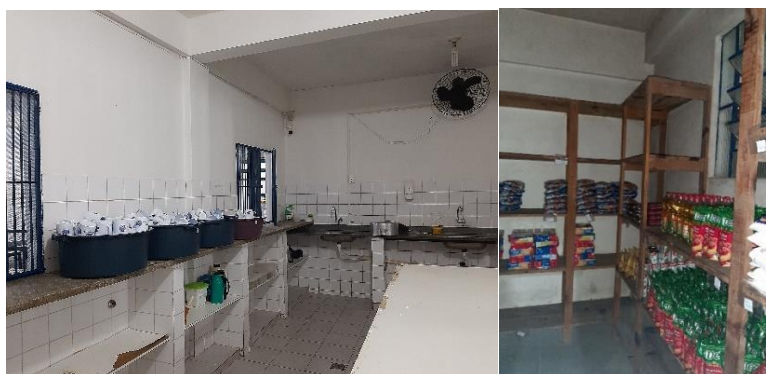
Considerou-se a mudança do local da cozinha e despensa em função da umidade no local (que umidifica as caixas armazenadas e deteriora os alimentos) e para melhor logística e salubridade. O novo espaço da cozinha prevê uma área maior, incluindo duas despensas, área de serviço diretamente conectada à cozinha e banheiros de funcionários feminino e masculino.

*Fotos 20 e 21 – Vista da Cozinha existente com necessidade de ampliação e remodelação e vista da Despensa apresentando problemas de umidade, respectivamente*

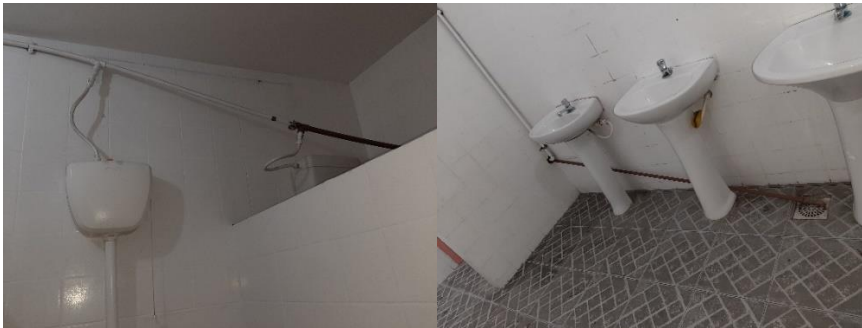
Os sanitários dos alunos nos dois pavimentos serão totalmente reformulados e suas tubulações, que atualmente estão em estado precário, serão refeitas.

*Fotos 22 e 23 – Detalhe das tubulações aparentes e improvisadas nos sanitários dos alunos*

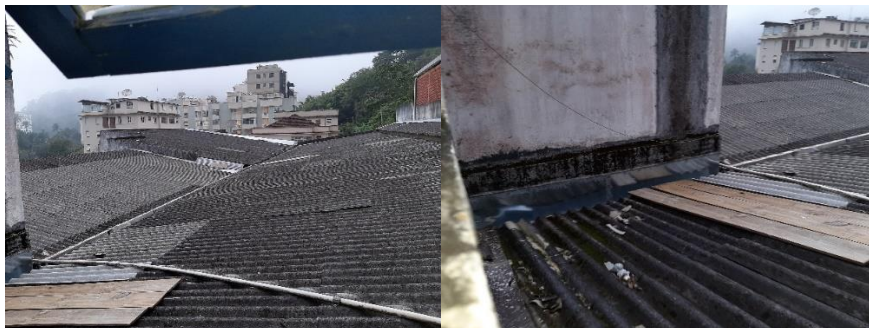
Os telhados serão reparados ou substituídos nos locais necessários, com telhas quebradas, calhas entupidas com lixo e resto de plantas, prevenindo o alagamento da laje e as infiltrações que ocorrem em diversos pontos da edificação, melhorando assim o escoamento das águas pluviais.

*Fotos 24 e 25 – Estado geral dos telhados*

Na quadra poliesportiva foi prevista a substituição das telhas e o prolongamento do beiral para coibir a entrada de águas das chuvas oriundas do transbordamento das calhas que estão rente as fachadas.
