**RELATÓRIO
GEOLÓGICO-GEOTÉCNICO**

Alcobacinha
Petrópolis – RJ

Petrópolis, 30 de junho de 2022

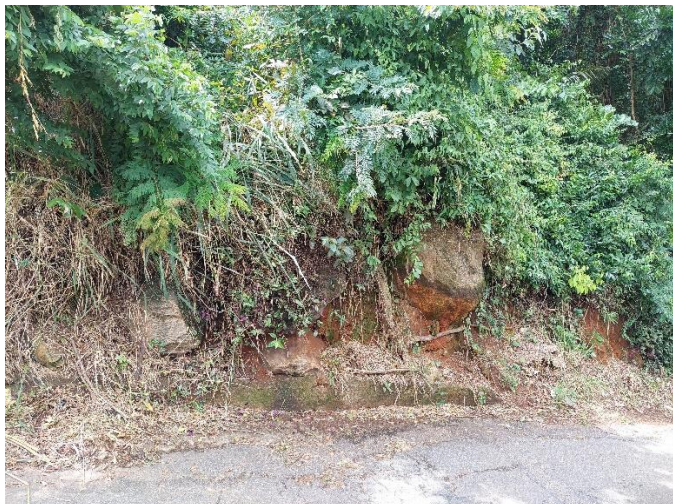
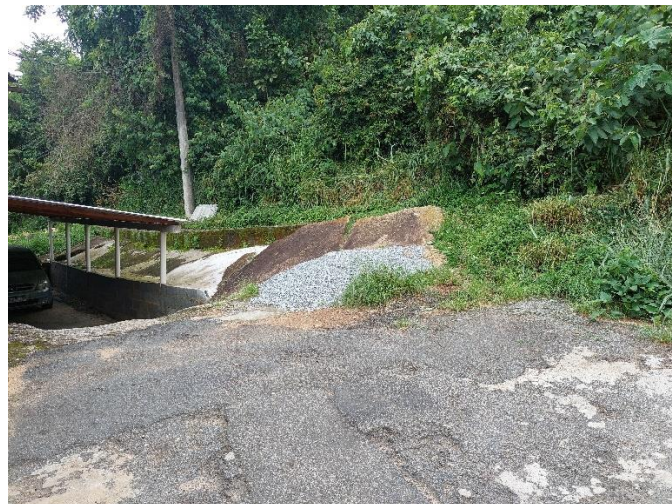
Fotos 01 e 02: Imagens exibindo blocos e/ou lascas de rocha deslizados e depositados no sopé do talude, de volumes variados, estando imersos solo transportado heteroforme em relação a sua granulometria e composição

Em áreas onde o declive é mais acentuado os matações se deslocam associados ao movimento do solo. Em caso de movimentos severos do solo, a existência destes blocos agrega mais peso e agrava o problema, pois estes irão se movimentar com uma grande energia cinética, potencializando o poder destrutivo do movimento de massa.

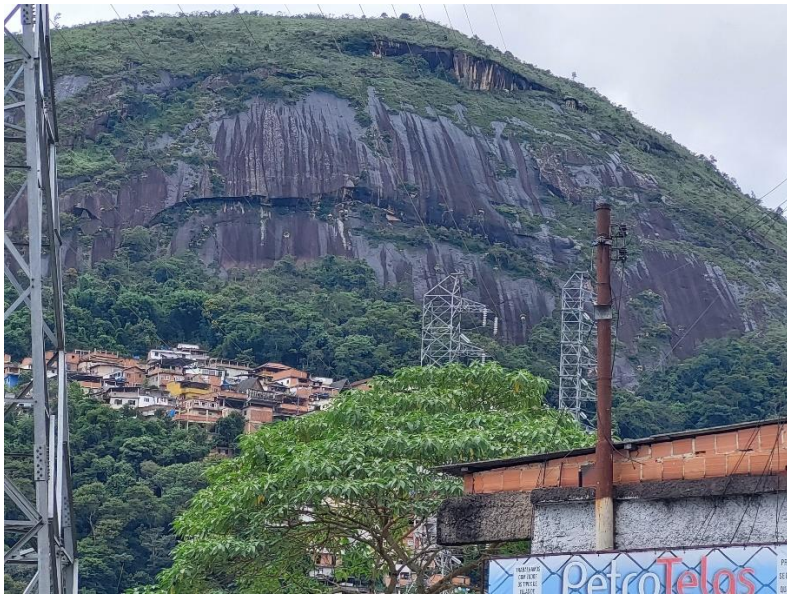
Fotos 03 e 04: Imagens exibindo vista geral do talude rochoso (foto 03) e percolação de água sobre a superfície do talude (foto 04)

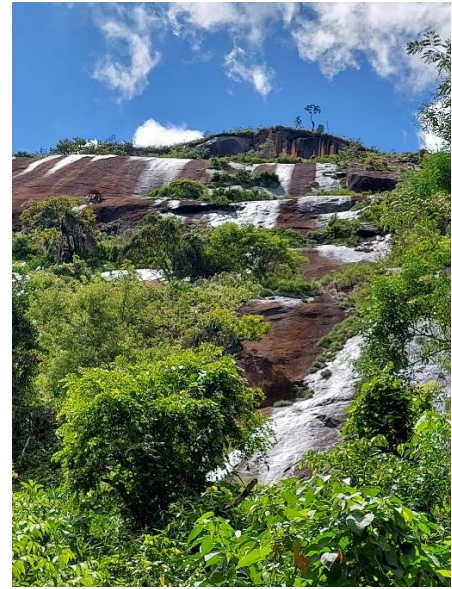
Embora o afloramento apresenta-se predominantemente são e pouco fraturado, existem fraturas concordantes com a morfologia do terreno, formando lascas e juntas de alívio, individualizando blocos e lascas de tamanhos variados. Tais fraturas criam planos por onde percolam água advinda de chuvas, diminuindo o atrito entre a parede rochosa e os

blocos (foto 04). Estes fatores são fundamentais para que ocorram queda e rolamento de blocos, afetando risco as áreas circunvizinhas.

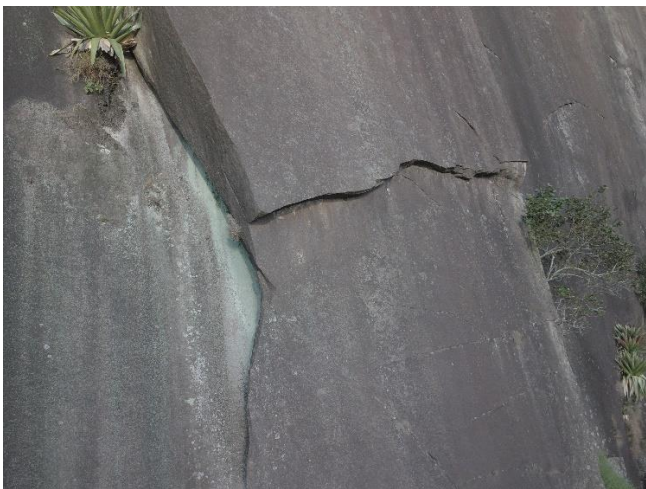
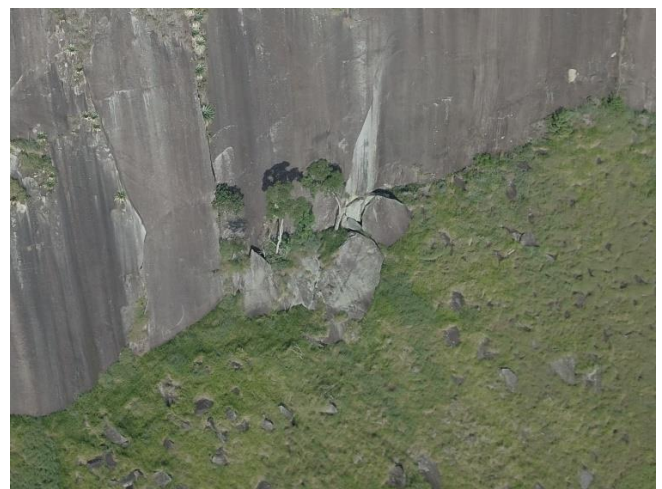
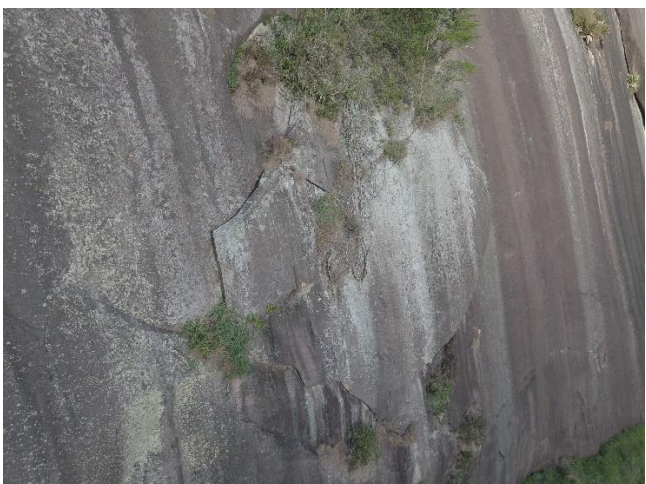
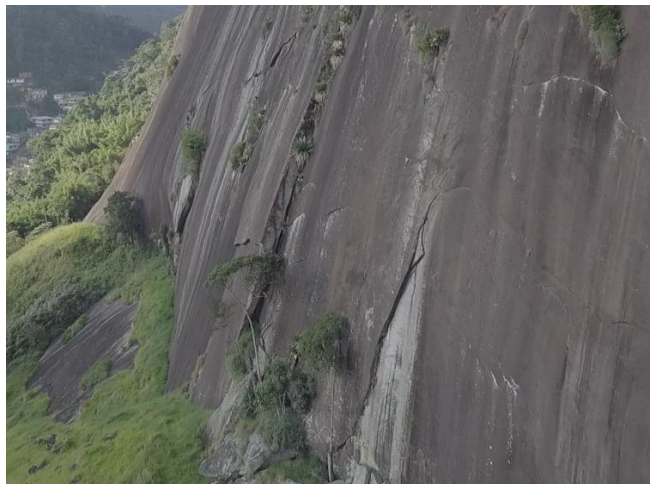
Durante realização de sobrevoo com uso de drones conseguiu-se observar melhor alguns destes blocos e lascas que apresentam risco eminente a queda, podendo observar presença de ninhos de blocos e, em melhor detalhe lascas de alívio de grandes volumes.

Fotos 05 a 08: Imagens obtidas via drone, exibindo fraturas formando lascas (foto 05), ninhos de blocos (foto 06) e lascas de alívio (foto 07 e 08), distribuídos ao longo da face do talude rochoso

As áreas com probabilidade a acidentes estão relacionadas ao sistema de faturamento de alívio e ninhos de bloco na região de estudo, sendo a percolação de água proveniente de chuvas e agentes biológicos atuantes como fator importante para a instabilidade dos blocos e lascas presentes no talude.

Visto que há edificações muito próximas ao talude, distando aproximadamente 5 metros, é recomendado a tomada de medidas que preveem intervenções de engenharia para minimizar os riscos associados a queda destas lascas, afim de não comprometer a integridade dos bens patrimoniais e vidas ali instaladas.

No talude, a combinação do sistema de faturamento, juntamente com as fraturas de alívios são os fatores condicionantes para acidentes, como desprendimento de blocos e deslocamento em vários pontos do talude. A presença de edificações próximas ao talude, intensifica a recomendação de ações de intervenção de engenharia em toda a extensão do talude.

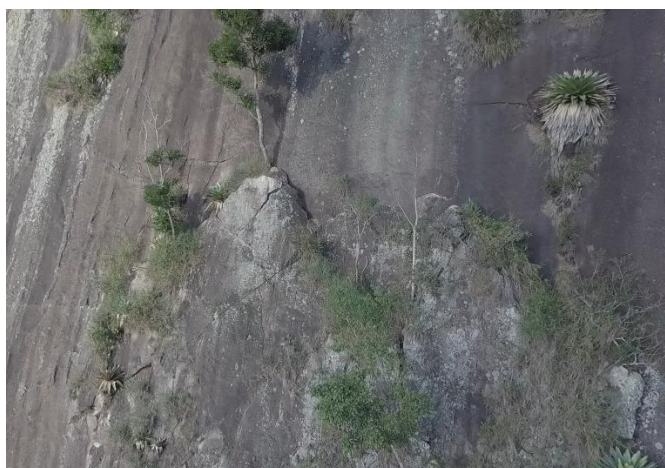
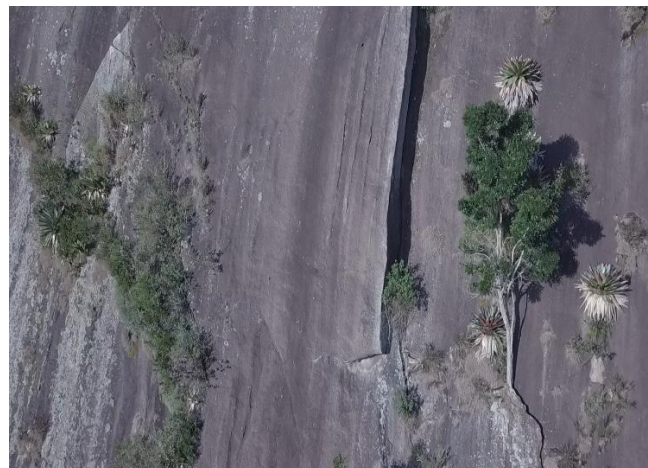
Observa-se ainda presença de intemperismo biológico, representado pela presença de vegetação instalada no plano das fraturas de alívio, fator que acentua ainda mais o risco ao movimento deste material (fotos 09 e 10).

Fotos 09 e 10: Imagens obtidas via drone, exibindo agentes biológicos atuando como agentes intempéricos no talude

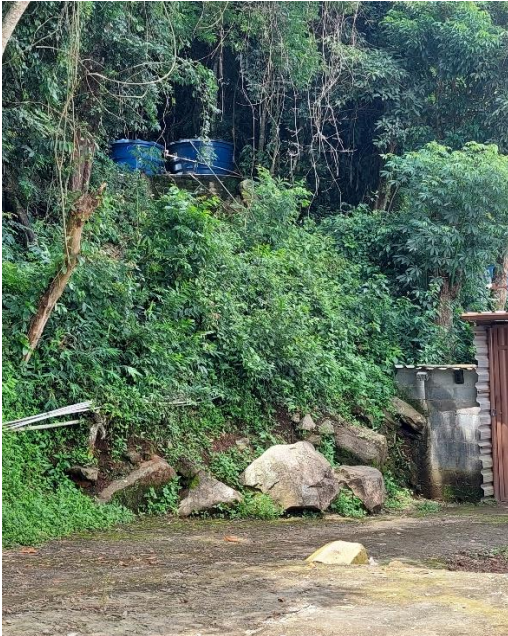
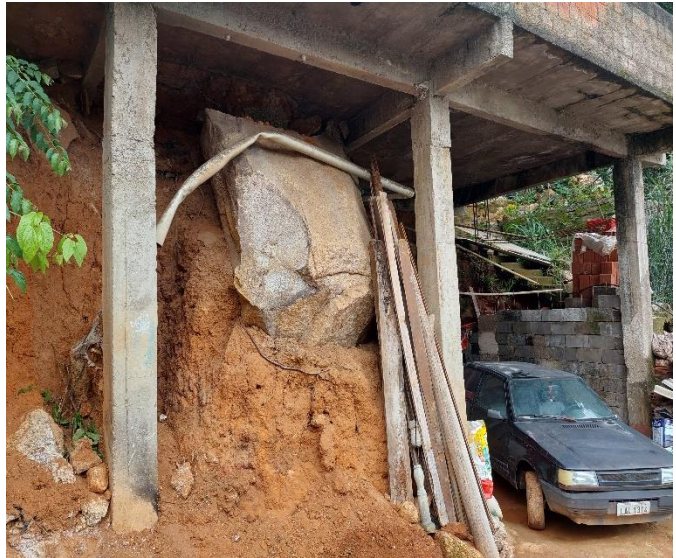
Devido à declividade do talude, comportamento do material e proximidade à encosta, muitas das residências ali instaladas se apresentam em área de risco ao deslizamento de blocos, muitas das vezes, sendo observados blocos e/ou lascas já rolados, depositados em áreas circunvizinhas as residências (fotos 11 e 12).

Fotos 11 e 12: Imagens exibindo blocos e/ou lascas de rocha deslizados e depositados no sopé do talude e a interação destes blocos com a ocupação humana ali instalada
