GM&B ARQUITETURA E CONSTRUÇÃO

THEATRO DOM PEDRO

DIAGNÓSTICO DAS INSTALAÇÕES ELÉTRICAS E
DIRETRIZES PARA PROJETO DE RESTAURO E
AMPLIAÇÃO

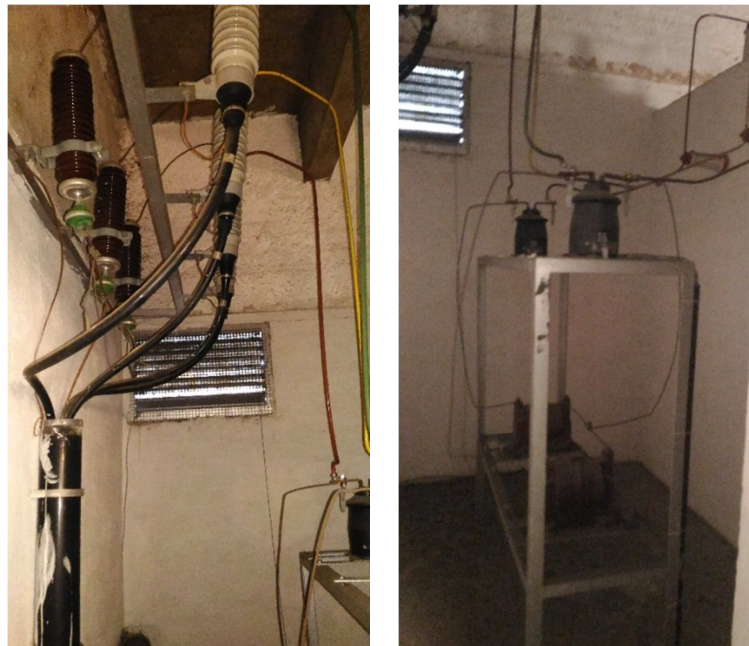
FOTO 2

CUBÍCULO DA ENTRADA DE ENERGIA COM PARA-RAIO(A), TP E TC DA MEDIÇÃO INDIRETA (B)

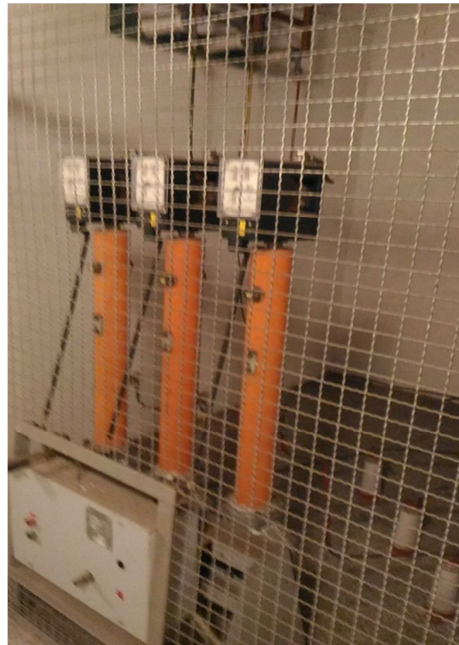
FOTO 4

DISJUNTOR LADO DE ALTA TENSÃO

Resumidamente, a subestação que atende às instalações do teatro está em boas condições gerais, carecendo apenas de uma manutenção preventiva em seus componentes, inclusive e principalmente, transformadores e disjuntor. Outro aspecto que deve ser considerado é a execução de limpeza e pintura do espaço.

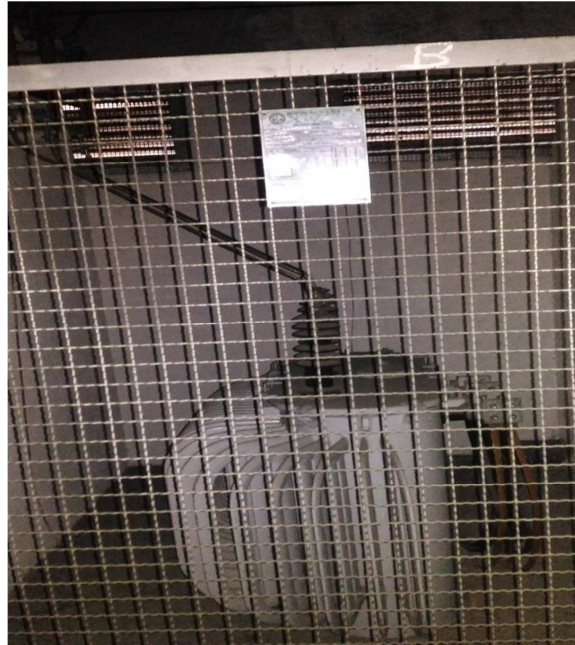
FOTO 5

TRANSFORMADOR ABAIXADOR – 225V

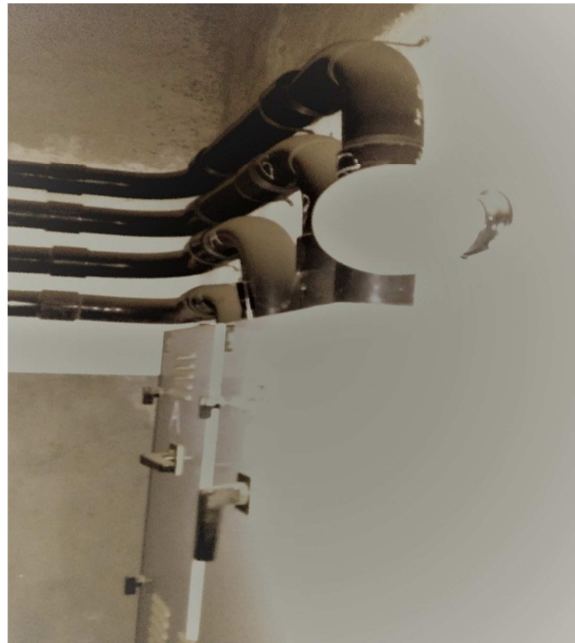
FOTO 6

CHAVES BLINDADAS DE BAIXA

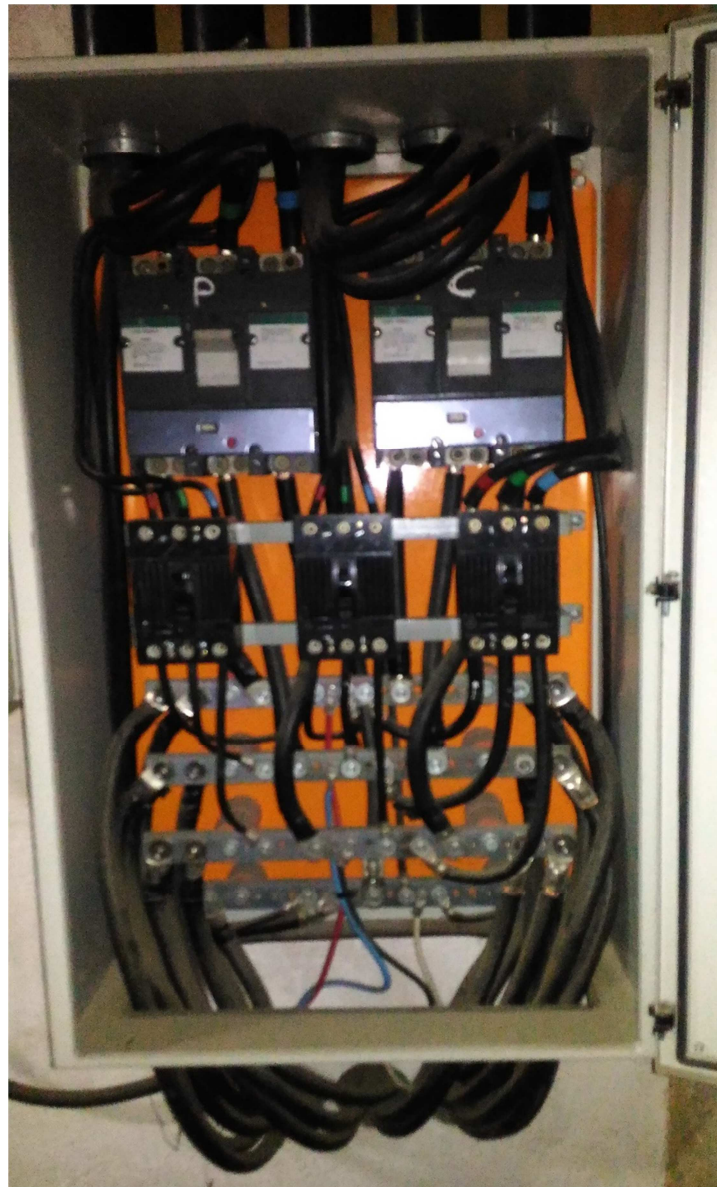
FOTO 7

Instalado na face externa da parede da subestação, este quadro recebe os cabos que vem da chave geral da subestação na bitola de 150 mm², sendo três por fase de cada chave e dois para o neutro, num total de 22 cabos. Não há barramento de terra no quadro.

QUADRO GERAL DE DISTRIBUIÇÃO DE ENERGIA

- Instalação de aterramento, com equipotencialização com o terra da subestação;
- Coordenação da proteção, adequando a capacidade dos disjuntores do quadro geral com aqueles dos quadros individuais da sala de dimer e da central de ar condicionado;

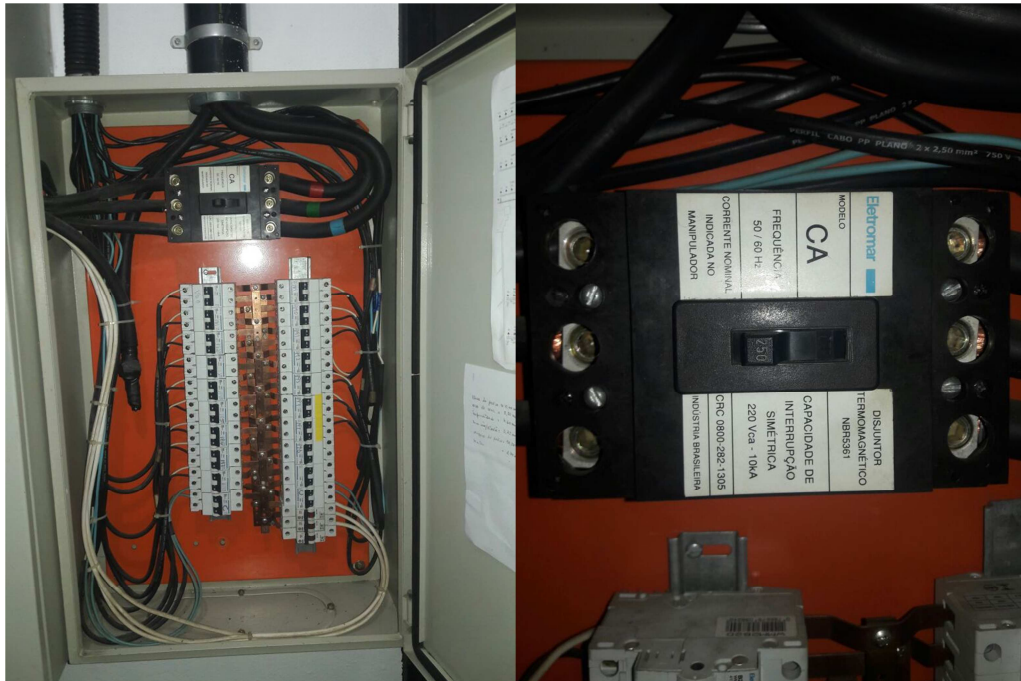
FOTO 8

O quadro de distribuição que chamamos de “quadro1” aparece na foto a seguir. O disjuntor geral, visto em foto individual, tem capacidade de 250 A. O outro quadro, que chamamos de “quadro 2”, tem um disjuntor geral de 400 A.

Embora o projeto de iluminação cênica a existente no arquivo do teatro determine a necessidade de aterramento de todos os circuitos, nenhum dos dois quadros possui cabo terra. É de destacar também o cabeamento que vai às mesas de som e de iluminação cênica, que seguem aparentes pelo piso do jirau apenas presos com fita.

QUADRO 1 DA SALA DE DIMER E SEU DISJUNTOR GERAL (250 A)

A comparação dos dados dos disjuntores do quadro feral junto à subestação com os disjuntores dos quadros existentes na sala de dimer sugere uma descoordenação das proteções pois os disjuntores do quadro geral deveriam ser de capacidade maior daqueles que protegem os quadros da sala de dimer, o que parece não ocorrer.

- Readequação de alguns quadros com a instalação, onde recomendado pelas normas técnicas, de dispositivos de proteção diferencial residual (DDR);
- Readequação do cabeamento que atende às mesas de som e de iluminação cênica que hoje seguem expostas pelo piso, fixadas com fita adesiva;

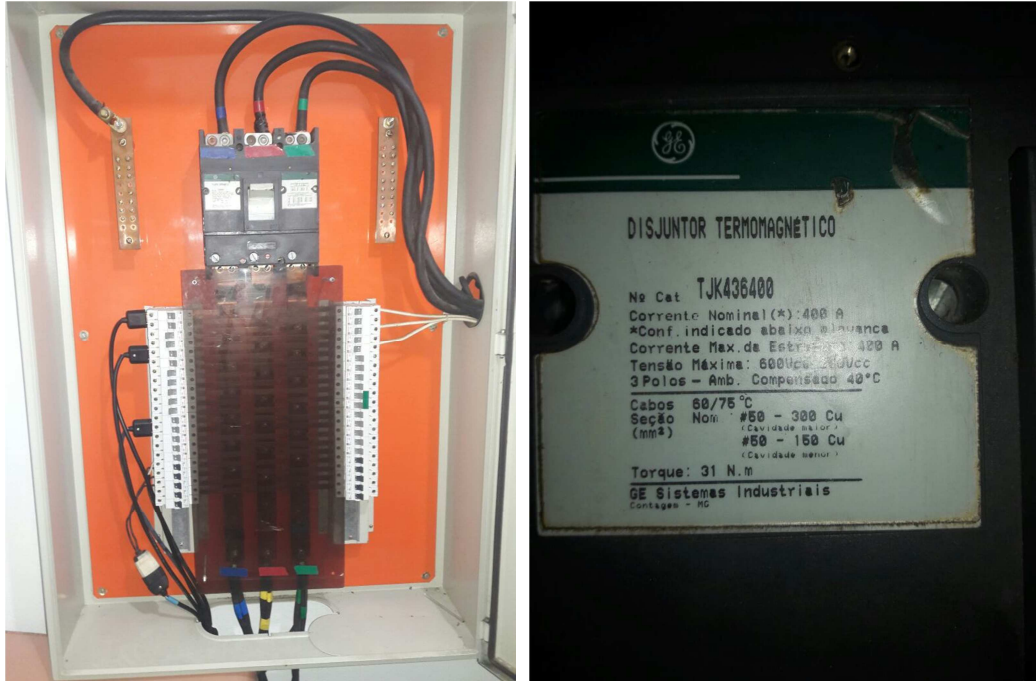
FOTO 9

QUADRO 2 DA SALA DE DIMER E ETIQUETA COM A CAPACIDADE DO DISJUNTOR (400 A)

No projeto de iluminação cênica observa-se menção a instalação de proteção de 400 A mas isso deveria ser compatibilizado com as proteções existentes a montante.

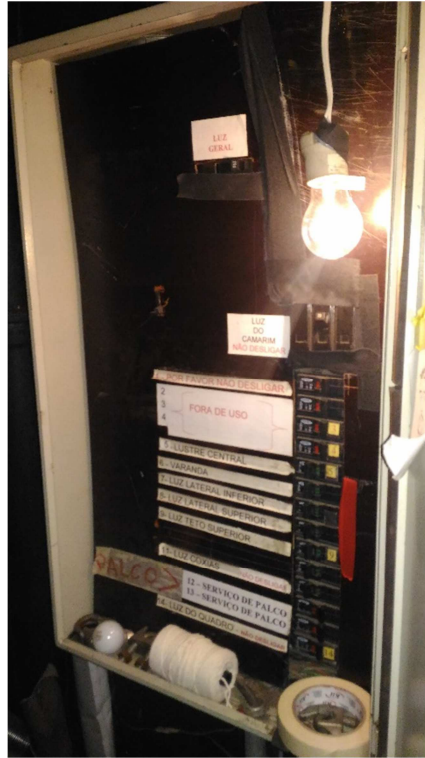
FOTO 10

Este quadro atende à iluminação geral – teatro, varanda e coxias – e mais o serviço de palco do teatro. Seu disjuntor geral é de 250 A, compatível com o correspondente do quadro geral, que é de 300 A. Esse quadro atende também os quadros dos camarins do térreo e do jirau (chuveiros e iluminação).

QUADRO DE DISTRIBUIÇÃO À DIREITA DO PALCO

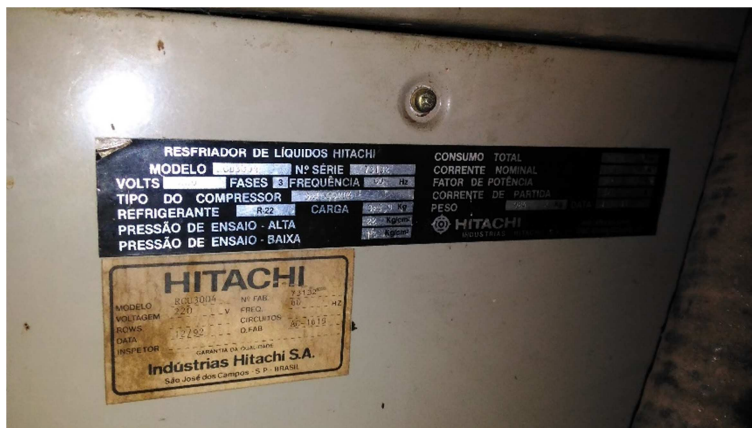
FOTO 12

Marca Hitachi, potência de 33,30 KW e fator de potência de 0,895, perfazendo uma carga instalada de 37,21 KVA.

PLACA DA CENTRAL DE AR DO TEATRO, FABRICADA PELA HITACHI

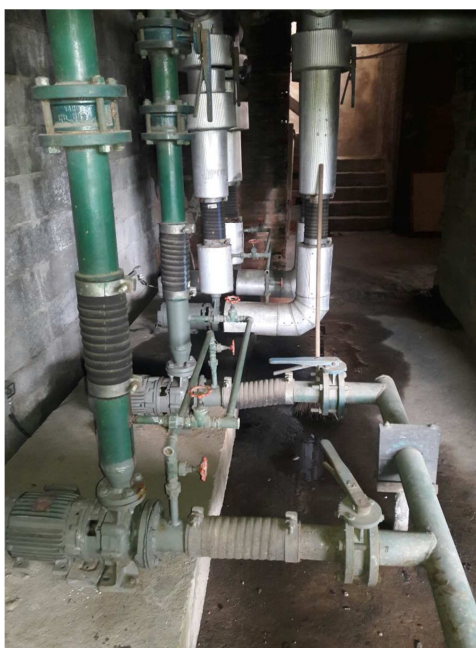
FOTO 13

CONJUNTO DE MOTOBOMBAS DA CENTRAL DE AR CONDICIONADO DO TEATRO

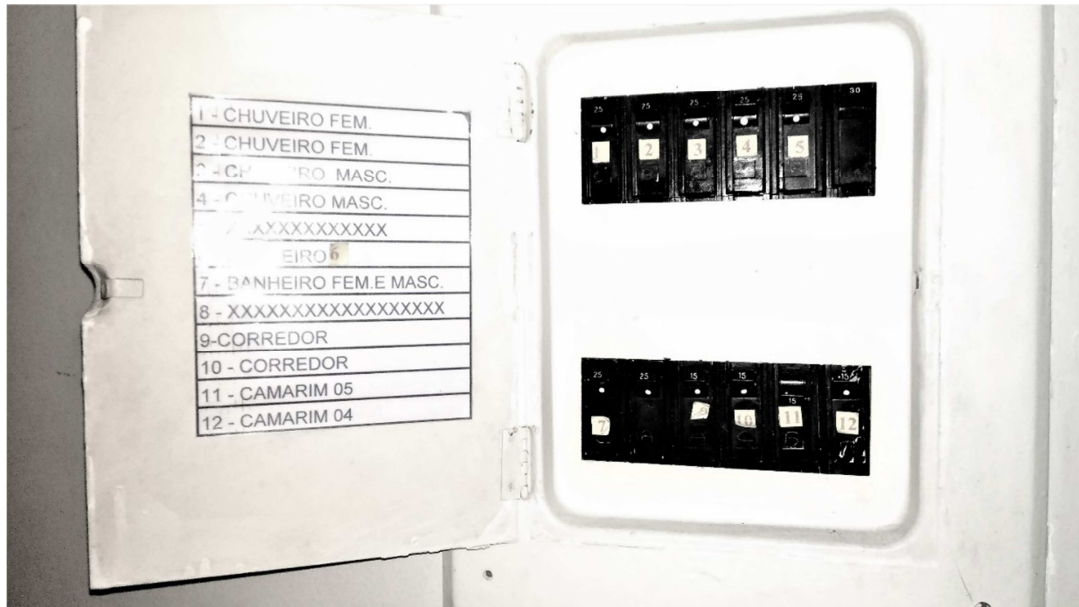
FOTO 15

- Reposicionamento do quadro que atende às instalações do anexo, reavaliando sua utilidade e separando o atendimento por andar;
- Reavaliação dos quadros dos camarins, inclusive o dimensionamento dos cabos de entrada. Esses quadros, além de não estarem em boas condições, não possuem disjuntor de proteção geral e nem DDR, como determina a norma. No quadro dos camarins do jirau um mesmo disjuntor atende a dois chuveiros.

QUADRO DE DISTRIBUIÇÃO DO CORREDOR DO JIRAU - CAMARINS

- Revisão de todos os quadros de luz e força existentes, com substituição quando necessário, dotando-os de Disjuntor geral e DDR onde for o caso;
- Substituição do quadro instalado no corredor da sala de fotografia, redistribuindo-se a carga por ele atendida por outros cuja localização seria definida no projeto de ampliação;
- Coordenação entre a proteção geral de cada quadro e a correspondente no quadro geral de saída da subestação com a respectiva reavaliação das bitolas de cabos utilizados, quando for o caso;
- Avaliação de possibilidade de substituição da iluminação existente por lâmpadas de maior eficiência e menor consumo de energia;

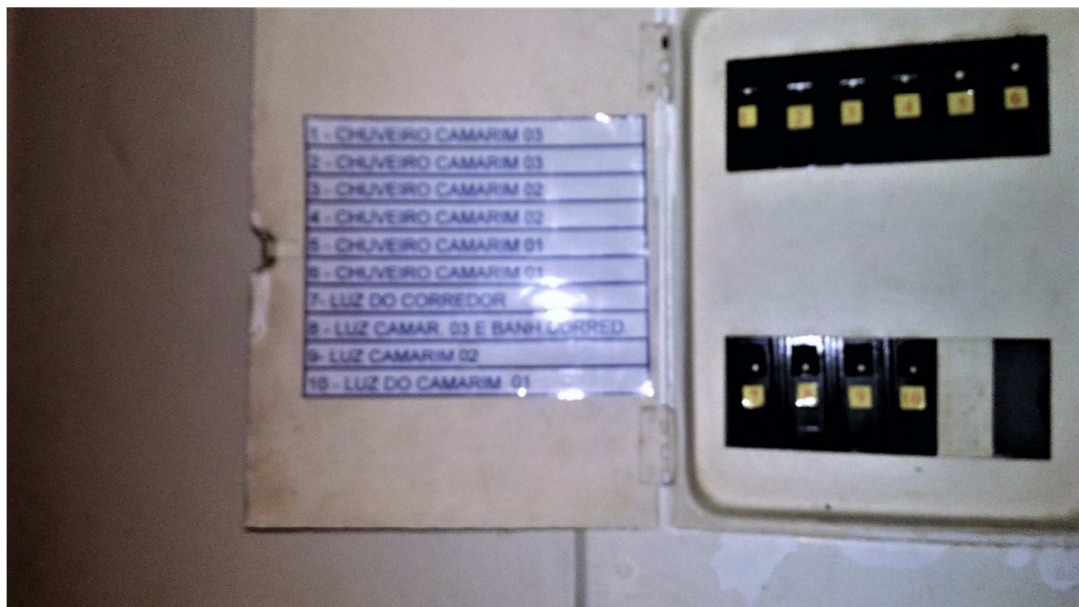
FOTO 16

QUADRO DE DISTRIBUIÇÃO DO CORREDOR DOS CAMARINS DO TÉRREO
