# VOOSOLO

## RELATÓRIO GEOLÓGICO

Alcobacinha

DATA	Nº	REVISÃO
30/05/2022	REL-025-2022	Revisão Inicial

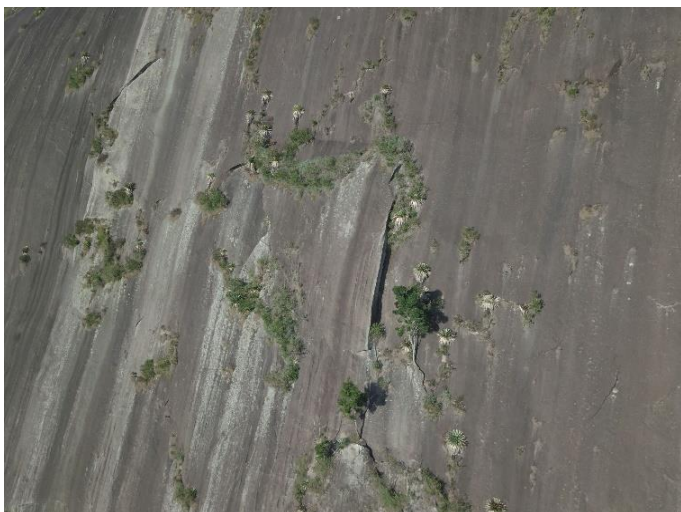
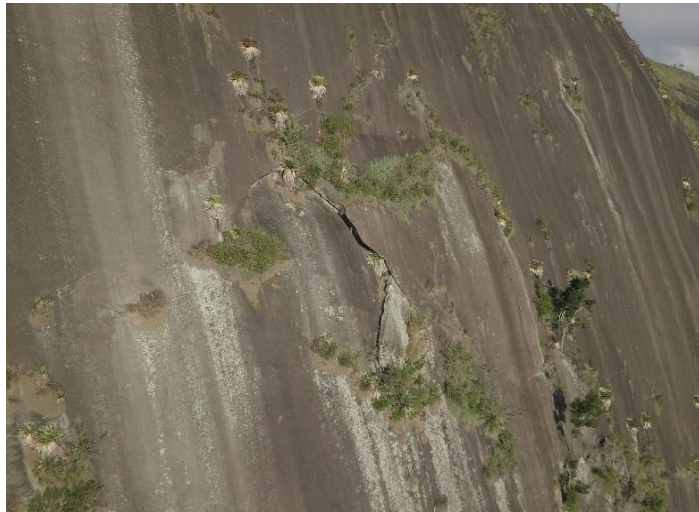
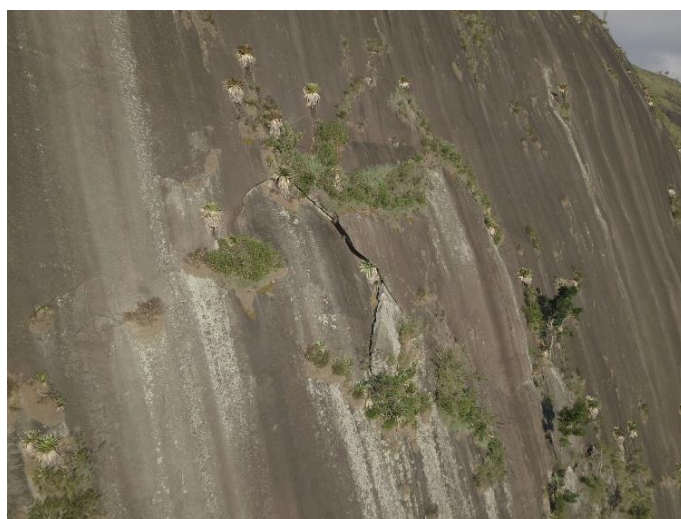
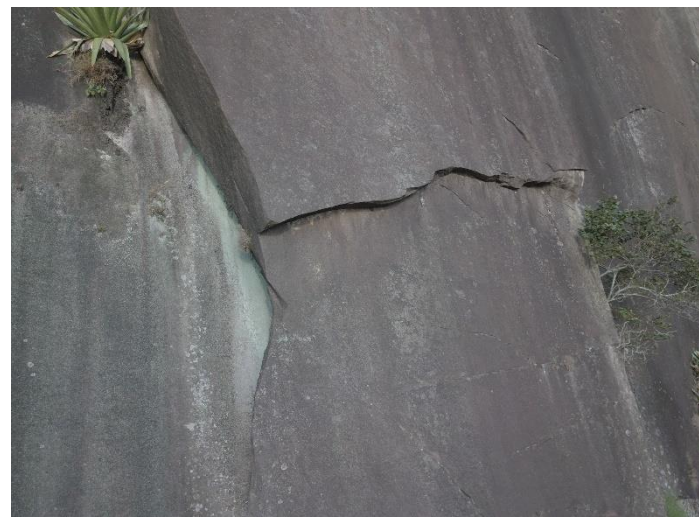
A inspeção do paredão rochoso com Drone revelou fraturas ao longo do mesmo, em escala expressiva, ocorrendo a evolução de inúmeras “lascas de descamamento” ao longo destas, como ilustrado nas imagens a seguir.
