PROJETO DE ARQUITETURA DO TEATRO DOM PEDRO, SITUADO NA PRAÇA DOS EXPEDICIONÁRIOS, CENTRO, PETRÓPOLIS - R.J.

CLIENTE: PREFEITURA MUNICIPAL DE PETRÓPOLIS
FOLHA: 02/09
PROJETO: THEATRO DOM PEDRO
Praça dos Expedicionários - Centro - Petrópolis - R.J.
ASSUNTO: MAPEAMENTO DE DANOS
PLANTA BAIXA SUBSOLO e TÉRREO
REVISÃO: REV.
DATA: 14/08/2007
ARQUITETO: MAURICIO MELLO
DESENHO: CRISTIANO ASSIS
ESCALA: 1/75

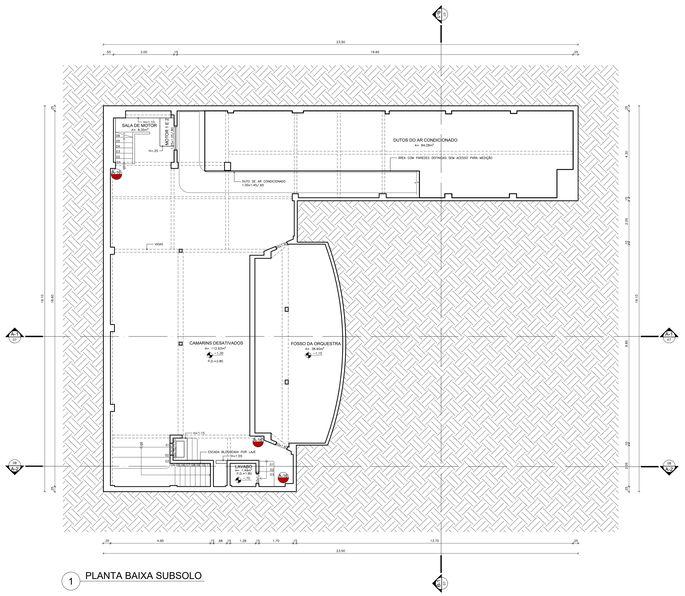
1 PLANTA BAIXA SUBSOLO

A-1 INFILTRAÇÃO E DEGRADAÇÃO DA PINTURA/ ARGAMASSA

A-2 ESCORRIMENTO SOBRE ÁREA PICTÓRICA PROVENIENTE DE VAZAMENTO DO TELHADO

A-4 BOLHA COM ESTUFAMENTO DE EMASSAMENTO E PINTURA

A-5 INFILTRAÇÃO ASCENDENTE E EMASSAMENTO, DEGRADANDO A PINTURA / ARGAMASSA

A-7 CERÂMICA DA ENTRADA DO TEATRO COM PEÇAS QUEBRADAS

A-9 DETERIORIZAÇÃO DO REVESTIMENTO

A-12 GRAFITISMO

A-13 RACHADURA

A-16 INFILTRAÇÃO ASCENDENTE

A-17 ENCUNHAMENTO DE ARGAMASSA / PINTURA

B-1 INFILTRAÇÃO DESCENDENTE

B-4 ENCUNHAMENTO DO MATERIAL

C-1 DEGRADAÇÃO DE PISO

C-3 PISO DE TACOS DEGRADADOS

C-5 DEGRADAÇÃO DO TENTO EM GRANITO SEPARADOR DE BOX E PISO

C-7 CHAPIM QUEBRADO

D-3 REPARO DE ESQUADRIA

D-4 RECOMPOSIÇÃO DO VIDRO DANIFICADO
