PROJETO DE ARQUITETURA DO TEATRO DOM PEDRO, SITUADO NA PRAÇA DOS EXPEDICIONÁRIOS, CENTRO, PETRÓPOLIS - R.J.

PROJETO: THEATRO DOM PEDRO
Praça dos Expedicionários - Centro - Petrópolis - R.J.

ASSUNTO: MAPEAMENTO DE DANOS
PLANTA BAIXA JIRAU e PRIMEIRO PAVIMENTO

FOLHA: 03/09
REVISÃO: 001
DATA: 14/08/2017
ESCALA: 1/75

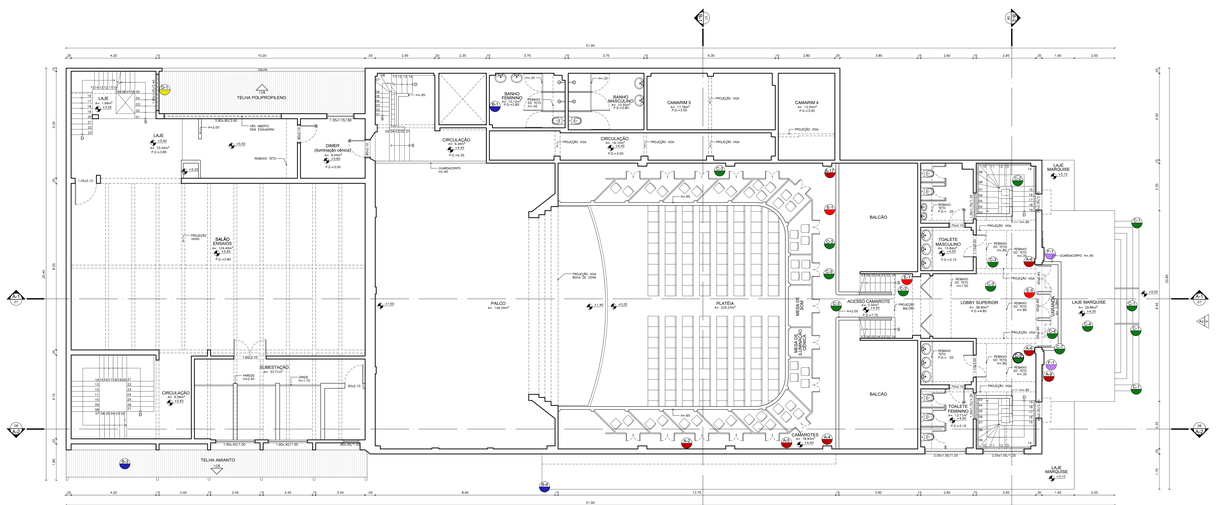
2 PLANTA BAIXA 1º PAVIMENTO

A-2 ESCORRIMENTO SOBRE ÁREA PICTÓRICA PROVIENIENTE DE VAZAMENTO DO TELHADO

A-4 BOLHA COM ESTUFAMENTO DE TAMISAMENTO E PINTURA

A-5 INFILTRAÇÃO ASCENDENTE E TAMISAMENTO, DEGRADANDO A PINTURA - ARGAMASSA

A-6 ÁREA PICTÓRICA DEGRADADA E ENCUNHAMENTO DE ARGAMASSA

A-9 DETERIORIZAÇÃO DO REVESTIMENTO

A-17 ENCUNHAMENTO DE ARGAMASSA / PINTURA

B-1 INFILTRAÇÃO DESCENDENTE COM ENCUNHAMENTO DE ARGAMASSA

B-3 RECUPERAÇÃO TELHADO SEMI DESTRUÍDO

B-4 ENCUNHAMENTO DO MATERIAL

C-1 DEGRADAÇÃO DE PISO

C-2 PATAMAR INTERMEDIÁRIO DA ESCADA COM LADRILHO HIDRÁULICO QUEBRADO

C-3 PISO DE TACOS DEGRADADOS

C-4 SEM DRENAGEM PROVOCANDO EMPOÇAMENTOS E CONSEQUENTEMENTE INFILTRAÇÕES NO PAVIMENTO INFERIOR

C-7 CHAPIM QUEBRADO

D-1 VIDROS QUEBRADOS E ESQUADRIA COM PINTURA DEGRADADA

D-4 RECOMPOSIÇÃO DO VIDRO DANIFICADO
