PROJETO DE ARQUITETURA DO TEATRO DOM PEDRO, SITUADO NA PRAÇA DOS EXPEDICIONÁRIOS, CENTRO, PETRÓPOLIS - R.J.

CLIENTE: PREFEITURA MUNICIPAL DE PETRÓPOLIS
PROJETO: THEATRO DOM PEDRO
Praça dos Expedicionários - Centro - Petrópolis - R.J.
ASSUNTO: MAPEAMENTO DE DANOS
PLANTA BAIXA PAVIMENTO TÉCNICO e SEGUNDO PAVIMENTO
ARQUITETO: MAURICIO MELLO
DESENHO: CRISTIANO ASSIS

FOLHA: 04/09
REVISÃO: 001
DATA: 14/06/2017
ESCALA: 1/75

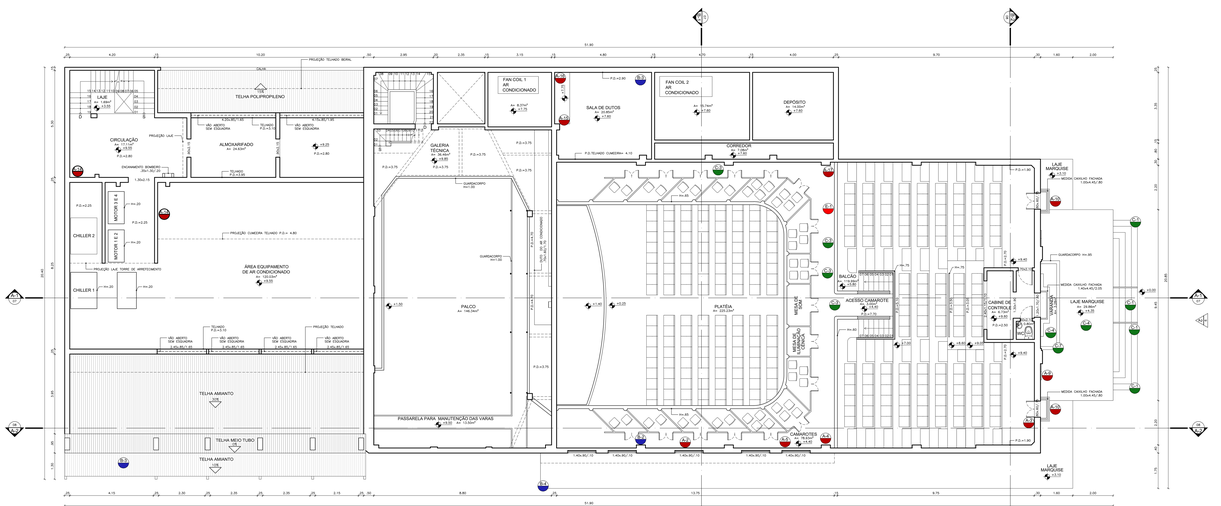
1 PLANTA BAIXA PAVIMENTO TÉCNICO

A-2 ESCORRIMENTO SOBRE AREA PICTÓRICA PROVENIENTE DE VAZAMENTO DO TELHADO

A-3 DEGRADAÇÃO DE PINTURA/ARGAMASSA

A-4 BOLHA COM ESTUFAMENTO DE EMASSAMENTO E PINTURA

A-5 INFILTRAÇÃO ASCENDENTE E EMASSAMENTO, DEGRADANDO A PINTURA / ARGAMASSA

A-9 DETERIORIZAÇÃO DO REVESTIMENTO

A-10 SERRALHERIA - ART DECO - COM OXIDAÇÃO E DEGRADAÇÃO PINTURA

A-14 INFILTRAÇÃO DESCENDENTE

A-15 INFILTRAÇÃO DESCENDENTE ORIUNDO DE VAZAMENTO NO TELHADO

A-16 INFILTRAÇÃO ASCENDENTE

A-17 ENCUNHAMENTO DE ARGAMASSA / PINTURA

B-2 INFILTRAÇÃO DESCENDENTE NO CAPOTE, ORIUNDO DO VAZAMENTO DO TELHADO, PROVOCANDO DEGRADAÇÃO DA ÁREA PICTÓRICA

B-3 RECUPERAÇÃO TELHADO SEMI DESTRUÍDO

B-4 ENCUNHAMENTO DO MATERIAL

C-1 DEGRADAÇÃO DE PISO

C-3 PISO DE TACOS DEGRADADOS

C-4 SEM DRENAGEM PROVOCANDO EMPOSSAMENTO E CONSIDERÁVEIS INFILTRAÇÕES NO PAVIMENTO INFERIOR

C-7 CHAPIM QUEBRADO

D-4 RECOMPOSIÇÃO VIDRO DANIFICADO
