PROJETO DE ARQUITETURA DO TEATRO DOM PEDRO, SITUADO NA PRAÇA DOS EXPEDICIONÁRIOS, CENTRO, PETRÓPOLIS - R.J.

FÓLHA: 05/09

PROJETO: THEATRO DOM PEDRO
Praça dos Expedicionários, Centro - Petrópolis - R.J.

ASSUNTO: MAPEAMENTO DE DANOS
PLANTA BAIXA TERCEIRO PAVIMENTO e GALERIA DE CARGA

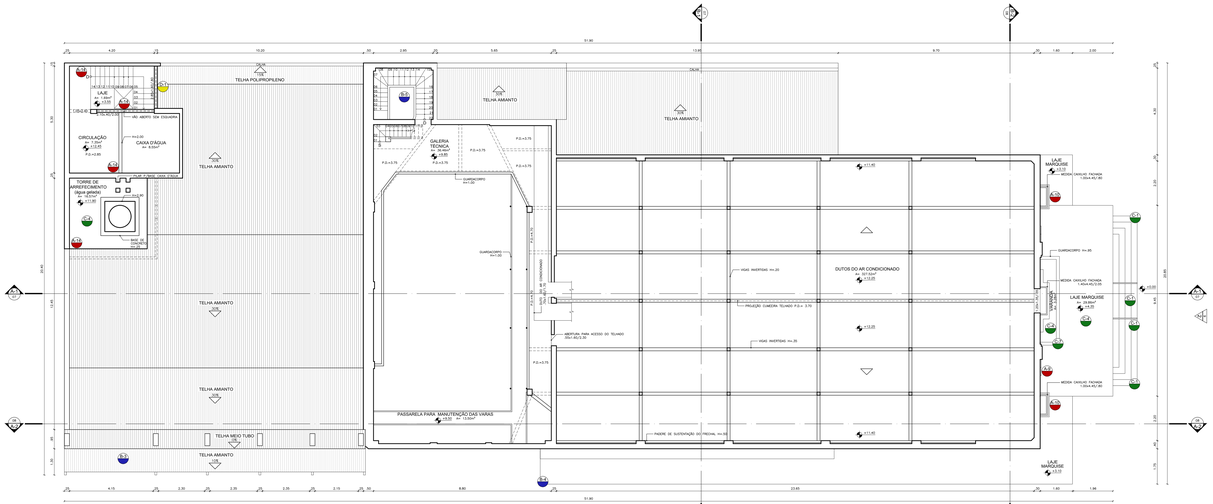
1 PLANTA BAIXA 3º PAVIMENTO

A-9 DETERIORIZAÇÃO DO REVESTIMENTO

A-10 SERRALHERIA - ART DECO - COM OXIDAÇÃO E DEGRADAÇÃO PINTURA

A-14 INFILTRAÇÃO DESCENDENTE

B-3 RECUPERAÇÃO TELHADO SEM DESTRUIDO

B-4 ENCUNHAMENTO DO MATERIAL

B-5 DEGRADAÇÃO DE FORRO ORIUNDO DE VAZAMENTO TELHADO

C-1 DEGRADAÇÃO DE PISO

C-4 SEM DRENAGEM PROVOCANDO EMPOSSAMENTO E CONSIDERÁVEIS INFILTRAÇÕES NO PAV. INFERIOR

C-6 INFILTRAÇÃO ORIUNDA DA CAIXA D'ÁGUA SUPERIOR PROVOCANDO A DETERIORIZAÇÃO DO CONCRETO, BEM COMO SUA ARMADURA

C-7 CHAPIM QUEBRADO

D-1 VIDROS QUEBRADOS E ESQUADRIA COM PINTURA DEGRADADA

D-3 REPARO DE ESQUADRIA
