PROJETO DE ARQUITETURA DO TEATRO DOM PEDRO, SITUADO NA PRAÇA DOS EXPEDICIONÁRIOS, CENTRO, PETRÓPOLIS - R.J.

CLIENTE: PREFEITURA MUNICIPAL DE PETRÓPOLIS
PROJETO: THEATRO DOM PEDRO
Praça dos Expedicionários - Centro - Petrópolis - R.J.
ASSUNTO: MAPEAMENTO DE DANOS
PLANTA BAIXA COBERTURA
FOLHA: 06/09
REVISÃO: R01
DATA: 14/08/2017
ESCALA: 1:75
ARQUITETO: MAURICIO MELLO
DESENHO: CRISTIANO ASSIS

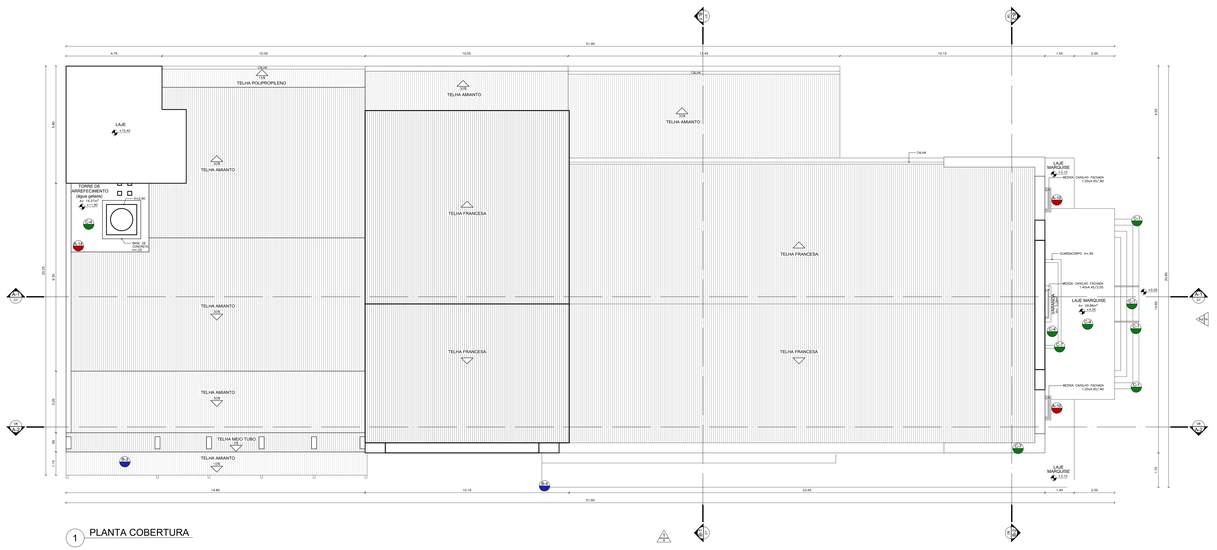
1 PLANTA COBERTURA

A-10	SERRALHERIA - ART DECO - COM OXIDAÇÃO E DEGRADAÇÃO PINTURA
A-1.2	INFILTRAÇÃO DESCENDENTE
B-3	RECUPERAÇÃO TELHADO SEM DESTRUIDO
B-4	ENCUNHAMENTO DO MATERIAL
C-1	DEGRADAÇÃO DE PISO
C-4	SEM DRENAGEM PROVOCANDO EMPOSSAMENTO E CONSIDERÁVEIS INFILTRAÇÕES NO PAVIMENTO INFERIOR
C-7	CHAPIM QUEBRADO
