PROJETO DE ARQUITETURA DO TEATRO DOM PEDRO, SITUADO NA PRAÇA DOS EXPEDICIONÁRIOS, CENTRO, PETRÓPOLIS - R.J.

CLIENTE: PREFEITURA MUNICIPAL DE PETRÓPOLIS
PROJETO: THEATRO DOM PEDRO
Praça dos Expedicionários - Centro - Petrópolis - R.J.
ASSUNTO: MAPEAMENTO DE DANOS
CORTE A-1 e CORTE B-1

FOLHA: 07/09
REVISÃO: 8921
DATA: 14/06/2017

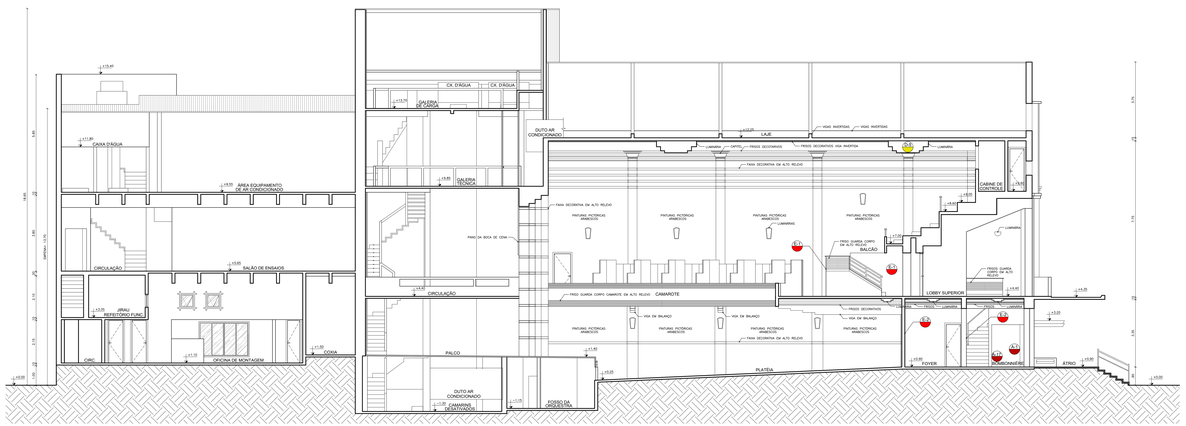
1 CORTE A-1

A-1 INFILTRAÇÃO E DEGRADAÇÃO DA PINTURA / ARGAMASSA

A-17 ENCUNHAMENTO DE ARGAMASSA / PINTURA

D-3 REPARO DE ESQUADRIA

D-4 RECOMPOSIÇÃO DO VIDRO DANIFICADO

D-5 VIDRO TRINCADO

E-1 PROSPECÇÕES ESTRATIGRÁFICAS

E-2 PROSPECÇÕES ESTRATIGRÁFICAS 5 B 1 2

E-4 PROSPECÇÕES ESTRATIGRÁFICAS 5 1 2 3 4
