PROJETO DE ARQUITETURA DO TEATRO DOM PEDRO, SITUADO NA PRAÇA DOS EXPEDICIONÁRIOS, CENTRO, PETRÓPOLIS - R.J.

FOLHA: 08/09

CONTEÚDO: MAPEAMENTO DE DANOS
CORTE A-2 e CORTE B-2

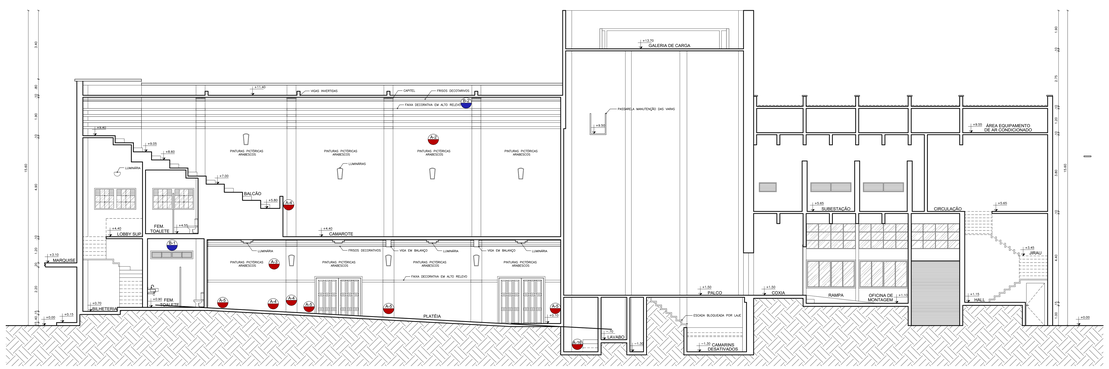
1 CORTE A-2
ESCALA 1:500

A-1 INFILTRAÇÃO E DEGRADAÇÃO DA PINTURA / ARGAMASSA

A-2 ESCORRIMENTO SOBRE ÁREA PICTÓRICA PROVENIENTE DE VAZAMENTO NO TELHADO

A-3 DEGRADAÇÃO DE PINTURA / ARGAMASSA

A-4 BOLHA COM ESTUFAMENTO DE EMASSAMENTO E PINTURA

A-5 INFILTRAÇÃO ASCENDENTE E EMASSAMENTO DEGRADADO A PINTURA / ARGAMASSA

A-6 ÁREA PICTÓRICA DEGRADADA E ENCUNHAMENTO DE ARGAMASSA

A-1b INFILTRAÇÃO ASCENDENTE

D-1 VIDROS QUEBRADOS E ESQUADRIA COM PINTURA DEGRADADA

D-2 PORTA COM ESTRUTURA DANIFICADA - MONTANTE LATERAL E VERTICAL

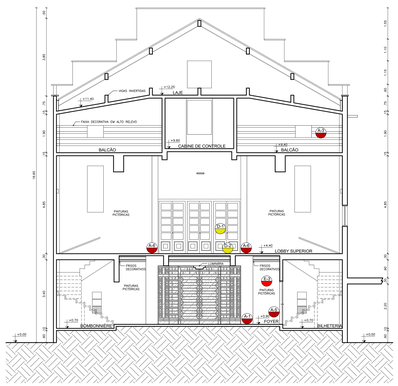
2 CORTE B-2
ESCALA 1:500

B-1 INFILTRAÇÃO DESCENDENTE COM ENCUNHAMENTO DE ARGAMASSA

B-2 INFILTRAÇÃO DESCENDENTE NO CAPITEL ORIUNDO DE VAZAMENTO DO TELHADO PROVOCANDO DEGRADAÇÃO DA ÁREA PICTÓRICA
