PROJETO: THEATRO DOM PEDRO
Praça dos Expedicionários - Centro - Petrópolis - R.J.

ASSUNTO: MAPEAMENTO DE DANOS
FACHADA LATERAL E FACHADA FRONTAL

FOLHA: 09/09

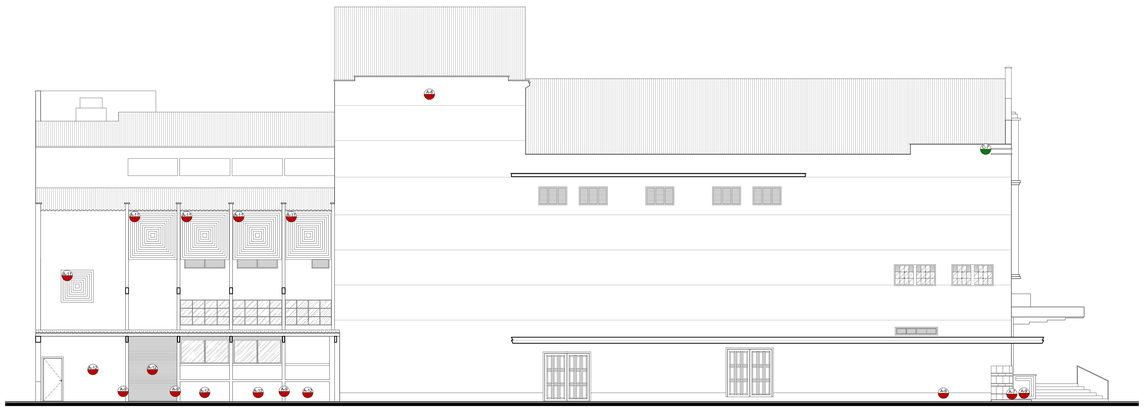
1 FACHADA LATERAL

A-7 CERÂMICA DA ENTRADA DO TEATRO COM PEÇAS QUEBRADAS

A-8 PÓ DE PEDRA COM INFILTRAÇÕES E MARCAS DE FUNGOS

A-9 DETERIORIZAÇÃO DO REVESTIMENTO

A-10 SERRALHERIA - ART DECO - COM OXIDAÇÃO E DEGRADAÇÃO PINTURA

A-11 PAINÉIS DE MADEIRA EXISTENTES NO ANEXO EM PROCESSO DE DETERIORIZAÇÃO

A-12 GRAFITISMO

C-7 CHAPIM QUEBRADO

E-5 PROSPECÇÕES ESTRATIGRÁFICAS E3 .

F-1 AMOSTRAS DE ARGAMASSA
