RESTAURAÇÃO DA ÁGUIA
PRAÇA VISCONDE DE MAUÁ
PETRÓPOLIS

2021

Projeto de Mapeamento de Danos, Diagnóstico, Metodologia e Levantamento Fotográfico para restauração da Águia na praça Visconde de Mauá.

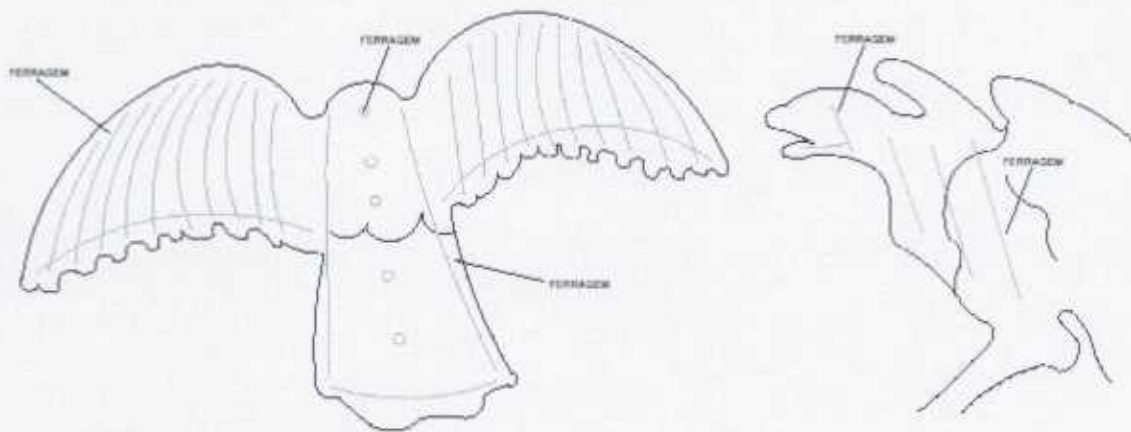
MAPEAMENTO DAS DEGRADAÇÕES E PATOLOGIAS

ANÁLISE DO ESTADO DE CONSERVAÇÃO

Avaliação do estado de Conservação do Sistema Estrutura (trama em liga metálica). Sendo iniciados com a coleta de fragmentos e resgate do local originário, onde foram, possivelmente, muitos deles reflexos de ação humana (como o vandalismo) e também intervenções anteriores inadequadas que contribuem para alavancar os danos de hoje.

A Estrutura metálica, que compõe o elemento artístico por trama metálica em barras, provavelmente cilíndricas, como também retangulares e quadradas. Os quais os que estão visíveis detecta oxidação grave nesta armação o que compromete totalmente toda Estrutura da escultura. Com isso, pode se avaliar que todo e quaisquer dano são causados por esta degradação do metal. Conseqüentemente, e necessário com que seja realizado os procedimentos adequados nestas intervenções para que não sejam recorrente estes degradados nesta base tal importante do element artístico.

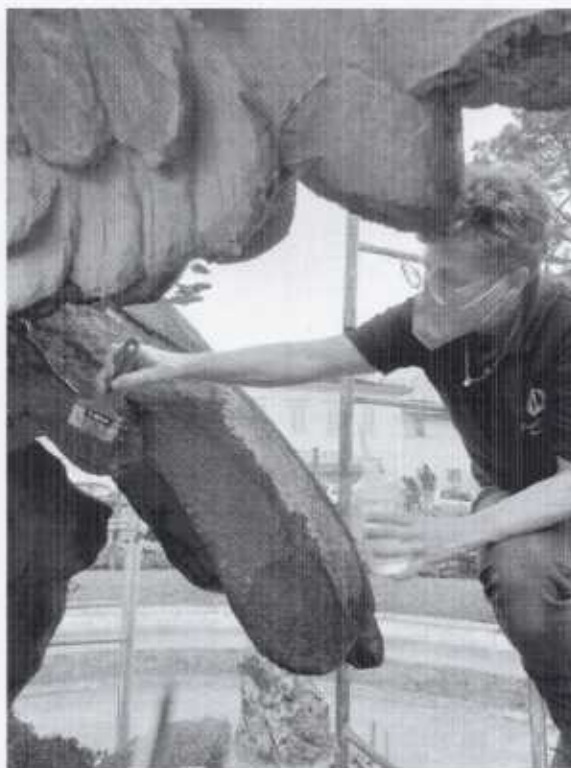
É importante frisar que o próprio ambiente onde o bem encontra-se inserido pode impactar diretamente nos materiais, uma vez que há exposição às intempéries, a variações de temperaturas, à absorção das águas pluviais que conseqüentemente geram condições propícias para a proliferação de microrganismos, o que certamente afeta o conjunto escultórico.

- Llimpeza química e mecânica.
