PREFEITURA MUNICIPAL DE PETRÓPOLISTRÓPOLIS
SECRETARIA DE OBRAS HITAÇÃO E REGULARIZAÇÃO FUNDIÁRIA
DEPARTAMENTO DE PROJETOS E OBRAS PÚBLICAS

PROJETO BASICO PARA RECOMPOSIÇÃO DE MARGEM DO RIO

LOCAL: ESTRADA DA DIVISA, 1.001 SANTA MÔNICA - ITAIPAVA - PETRÓPOLIS - RJ

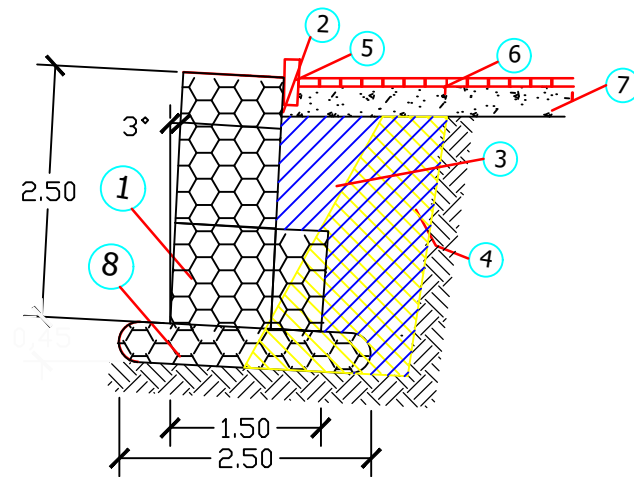
SEÇÃO TRANSVERSAL

- 1 - GABIÃO EM MALHA HEXAGONAL 8 X 10 cm A DUPLA TORÇÃO EM FIO DE AÇO DOCE D = 2,70 mm COM GALVANIZAÇÃO, PLASTIFICADO POR EXTRUSÃO COM PVC ;
- 2 - GEOTÊXTIL NÃO TECIDO DO TIPO BIDIM;
- 3 - ATERRO COMPACTADO MANUALMENTE EM CAMADAS DE NO MÁXIMO 20 cm DE ESPESURA - 29,70M³;
- 4 - ESCAVAÇÃO - 29,00M³;
- 5 - MEIO FIO EM CONCRETO;
- 6 - PAVIMENTAÇÃO EM ASFALTO;
- 7 - BASE DE BRITA CORRIDA;
- 8 - GABIÃO SACO;

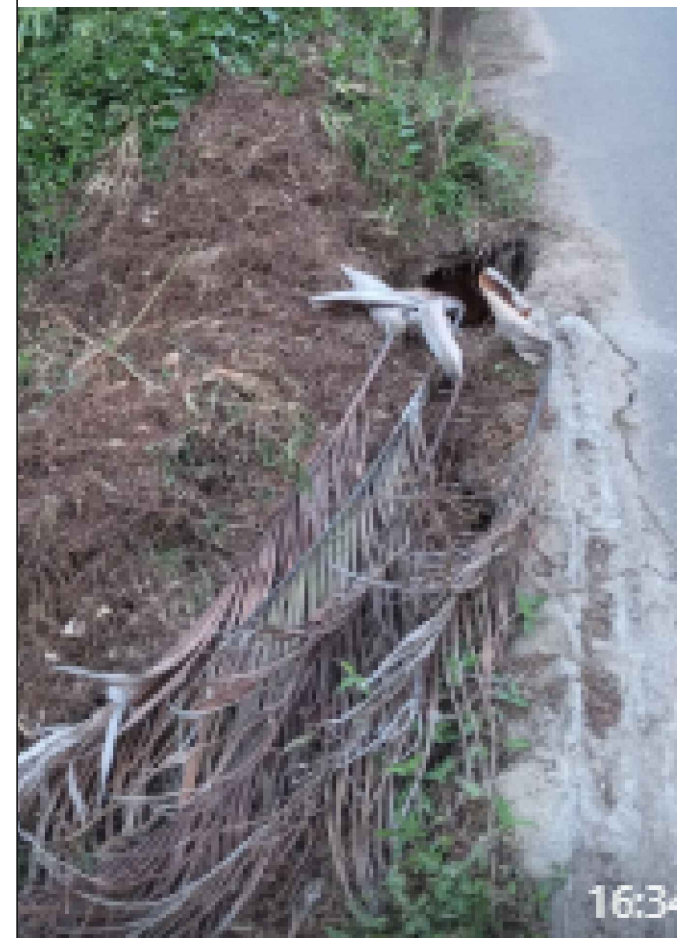
VISTA LOCAL DO ACIDENTE
